**Renovering av Hönshuset
1995–1998**

**Arkitekter och projektledare var:
Tore Dareljus, Åke Arell och Nils Carlsson**

**Dokumentation
av text och bild: Åke Arell**

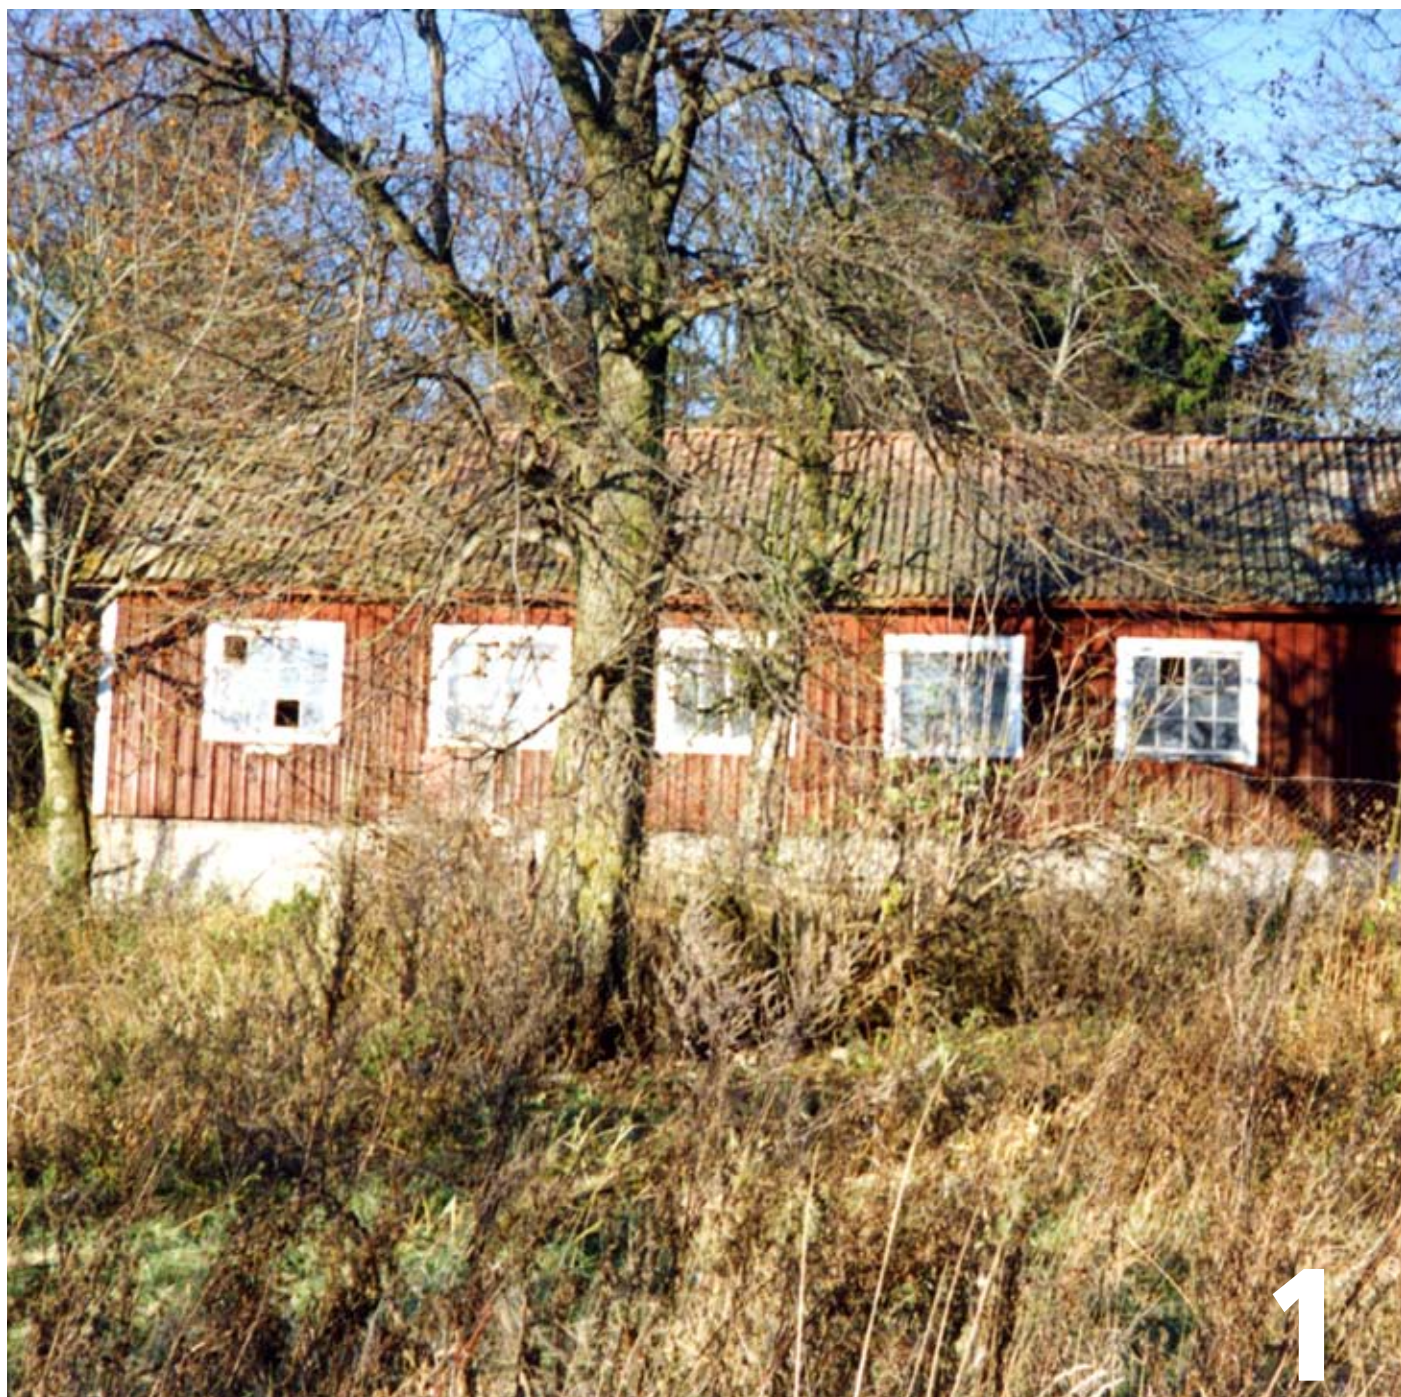
Hönshuset före renoveringen

Hönshuset var då så förfallett att det var tänkt att eldas upp för att träna brandkåren att släcka. Tore Dareljus förde då fram idén att renovera hönshuset att användas som samlingslokal

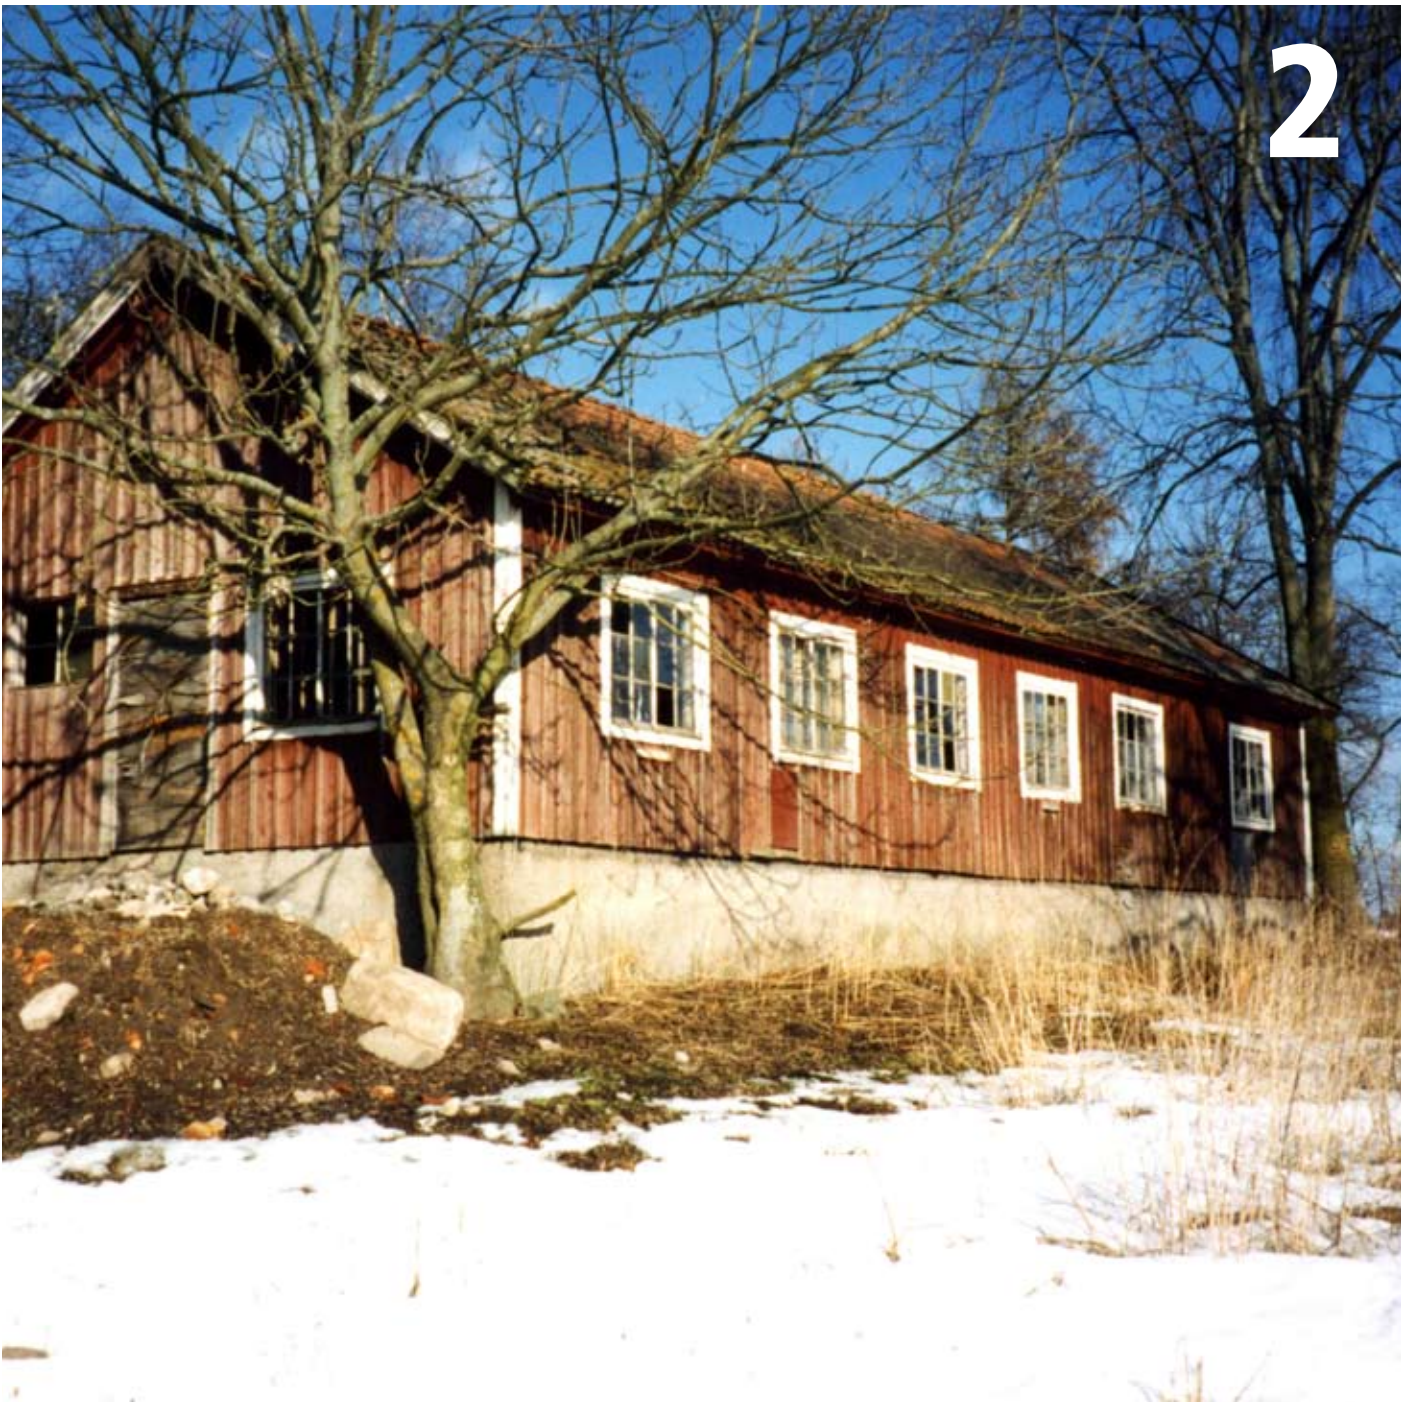
Hönshuset före renoveringen

På sydsidan måste marken fyllas upp för att kunna anlägga en terrass

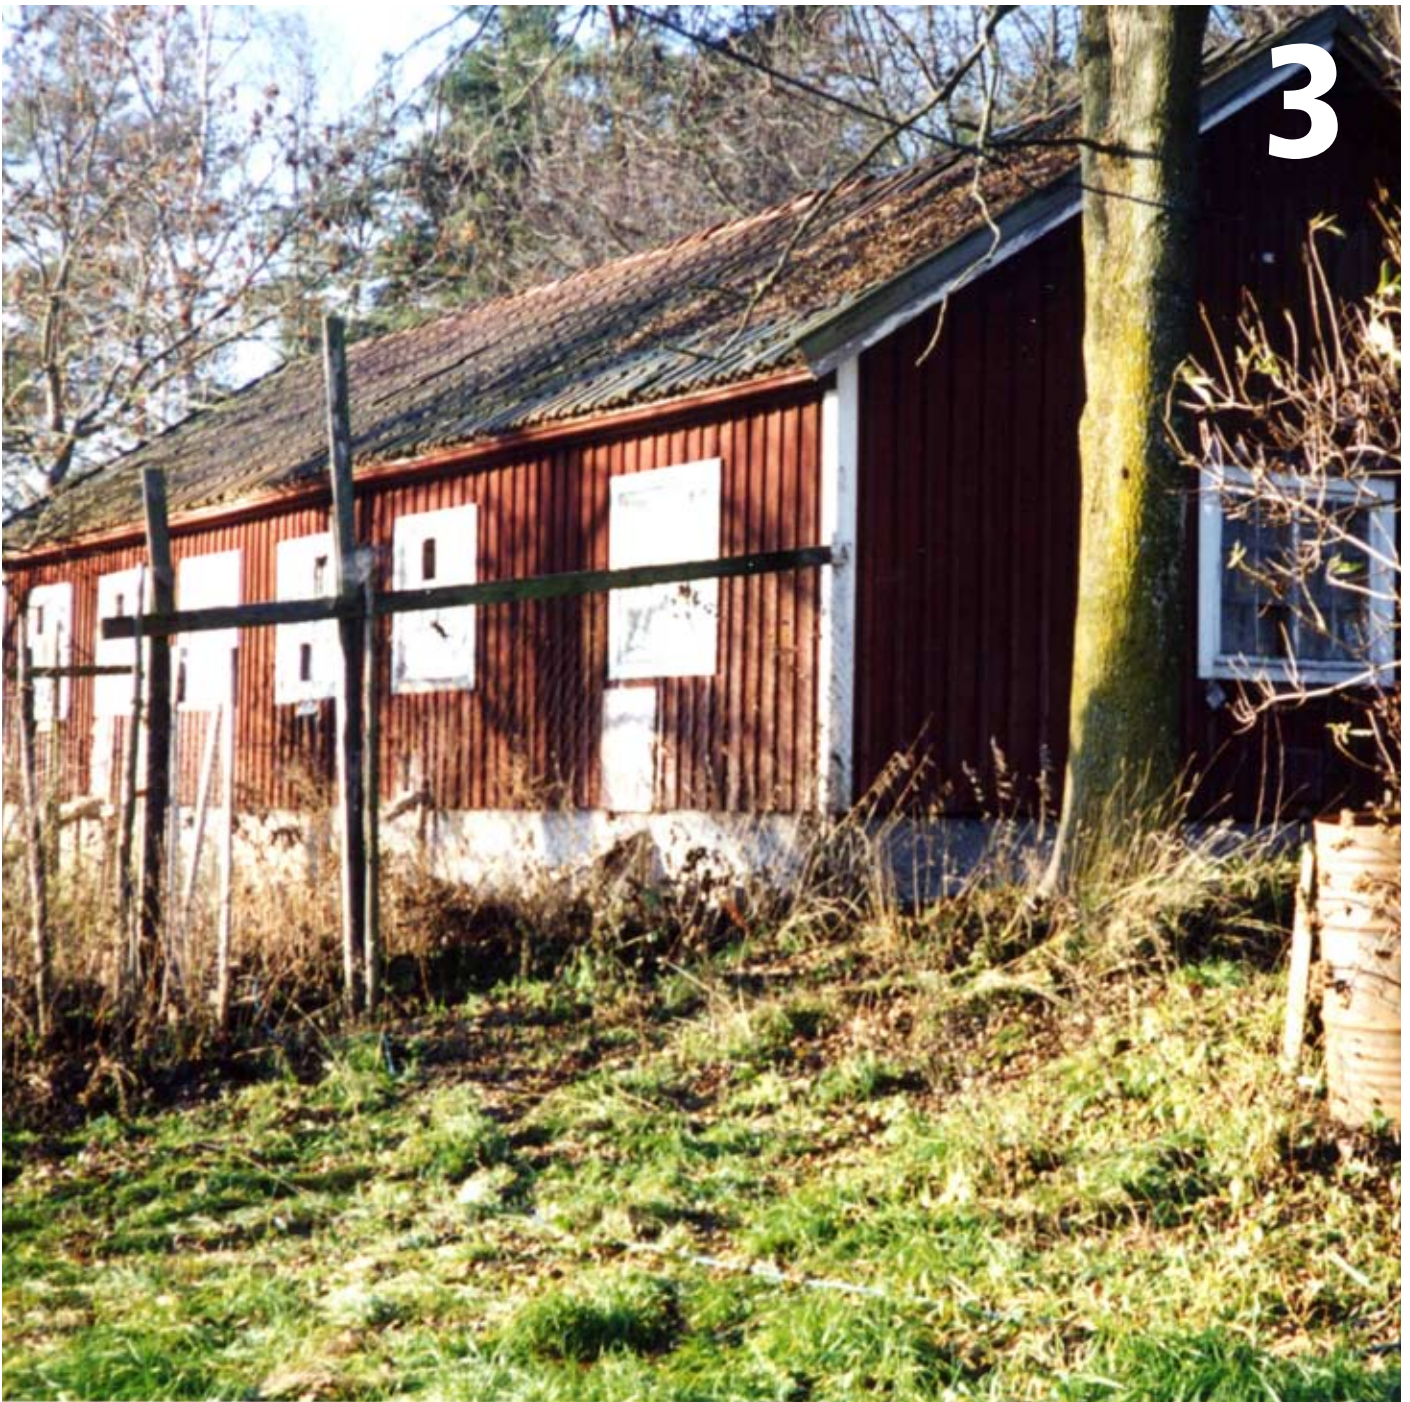
Hönshuset före reoveringen

Här låg en nätinhägnad hönsgård som hönsen nådde genom en hönslucka i fasaden och en hönstrappa till marknivå

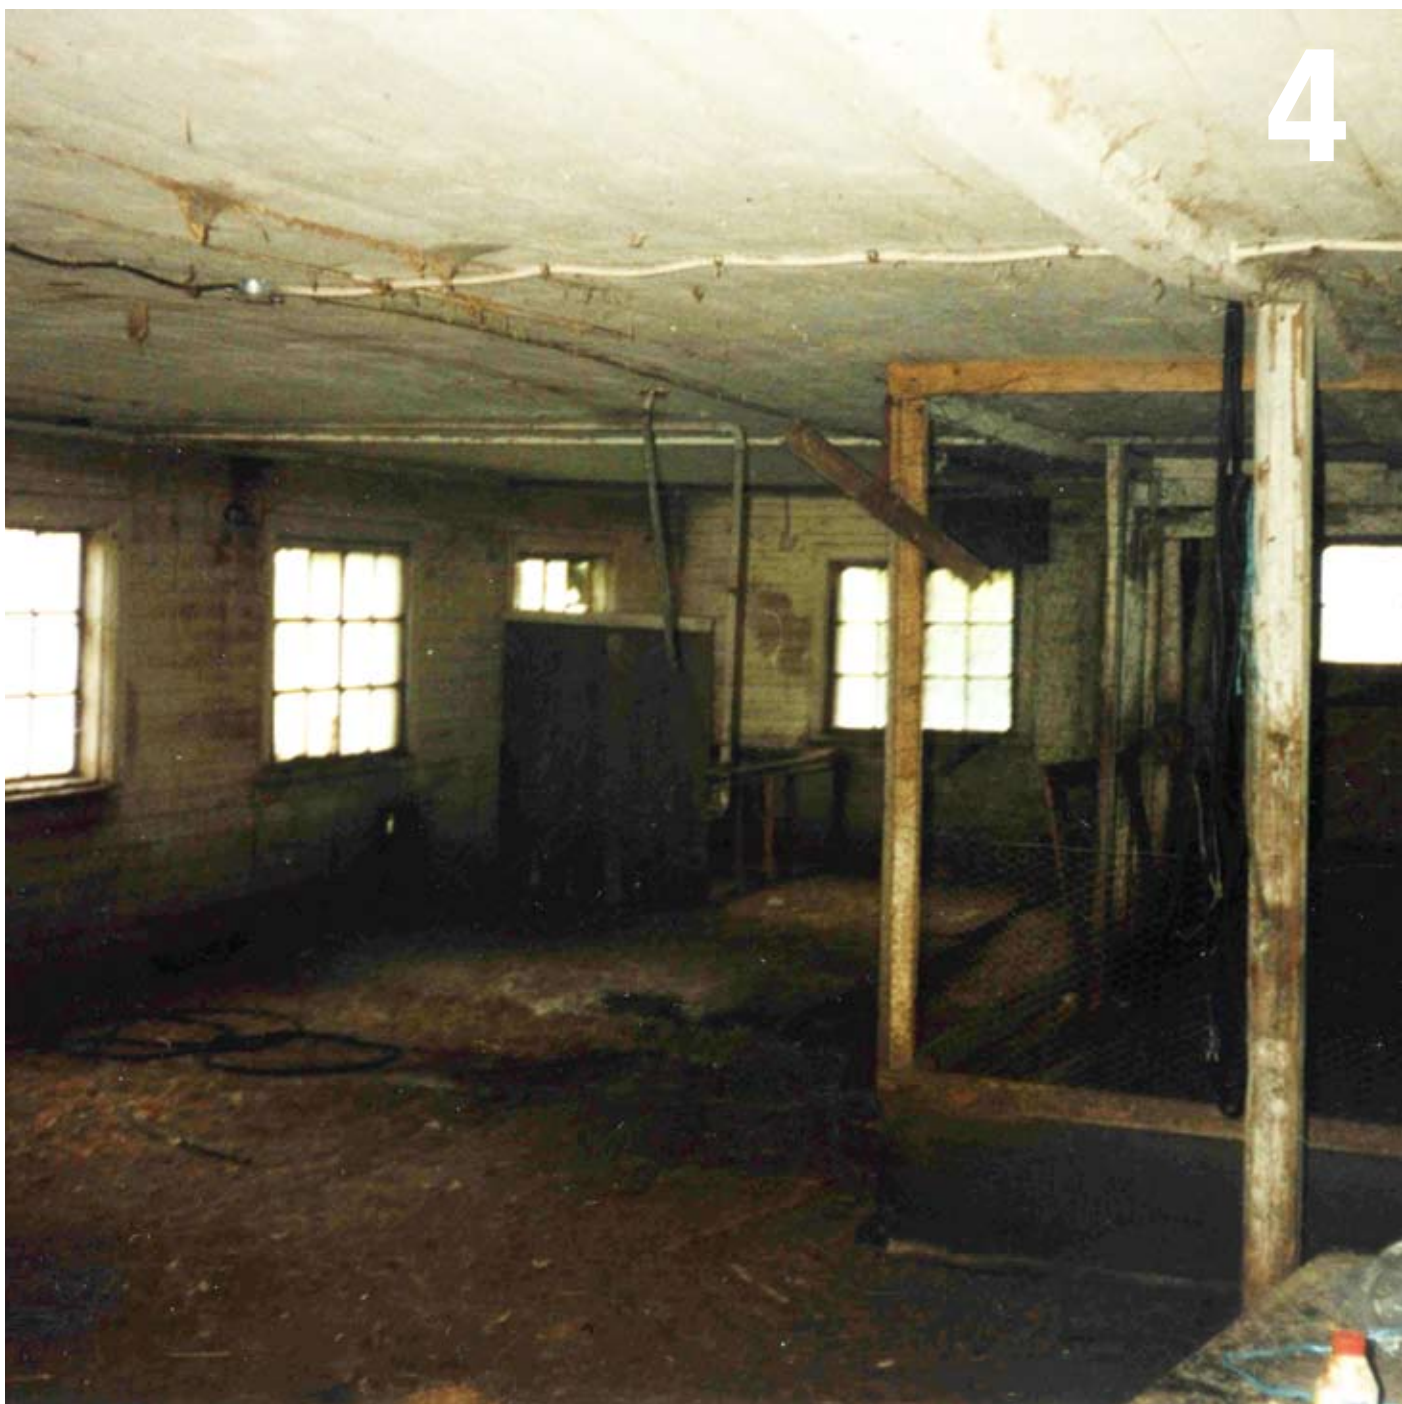
Interiörbild före renoveringen

Förutom för höns har här också funnits inredning för svin och en hästspilta. Nuvarande köksdelen har använts som tvättstuga och lekstuga

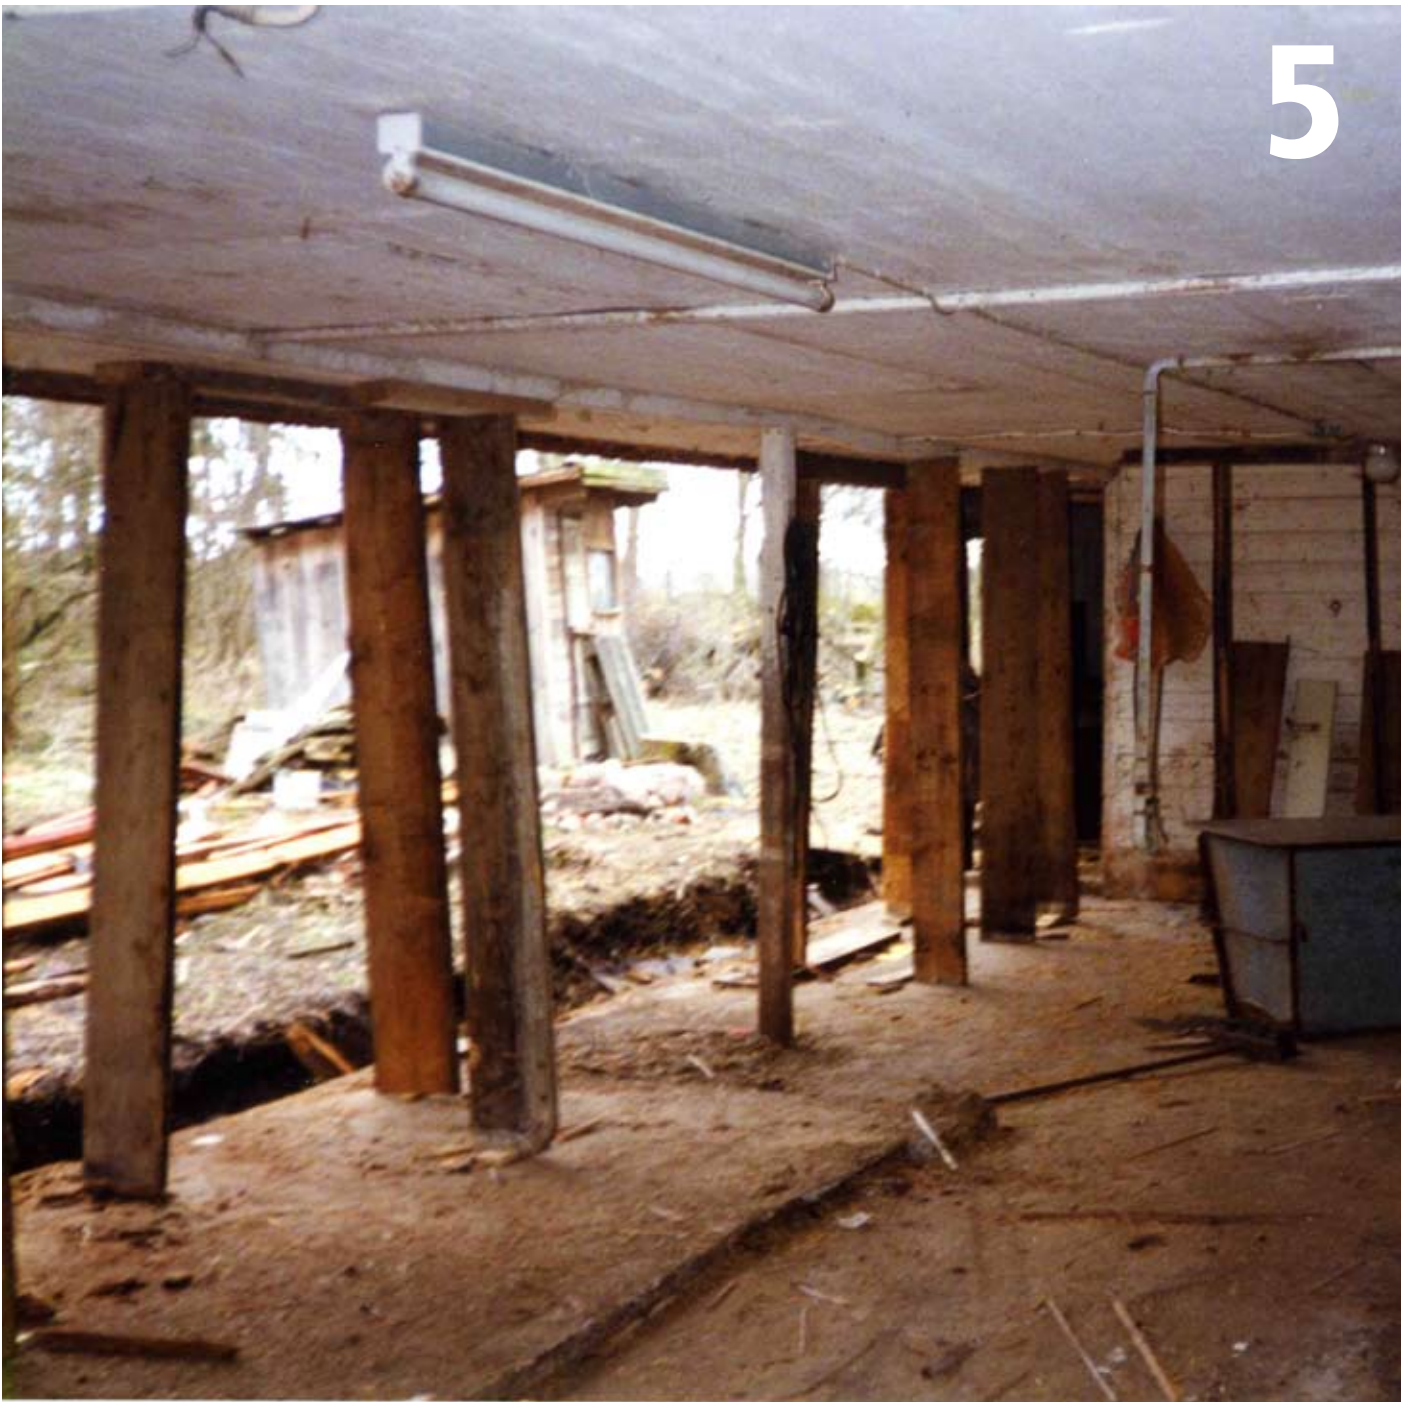
Interiör med norra långväggen bortriven
och taket provisoriskt uppstöttat

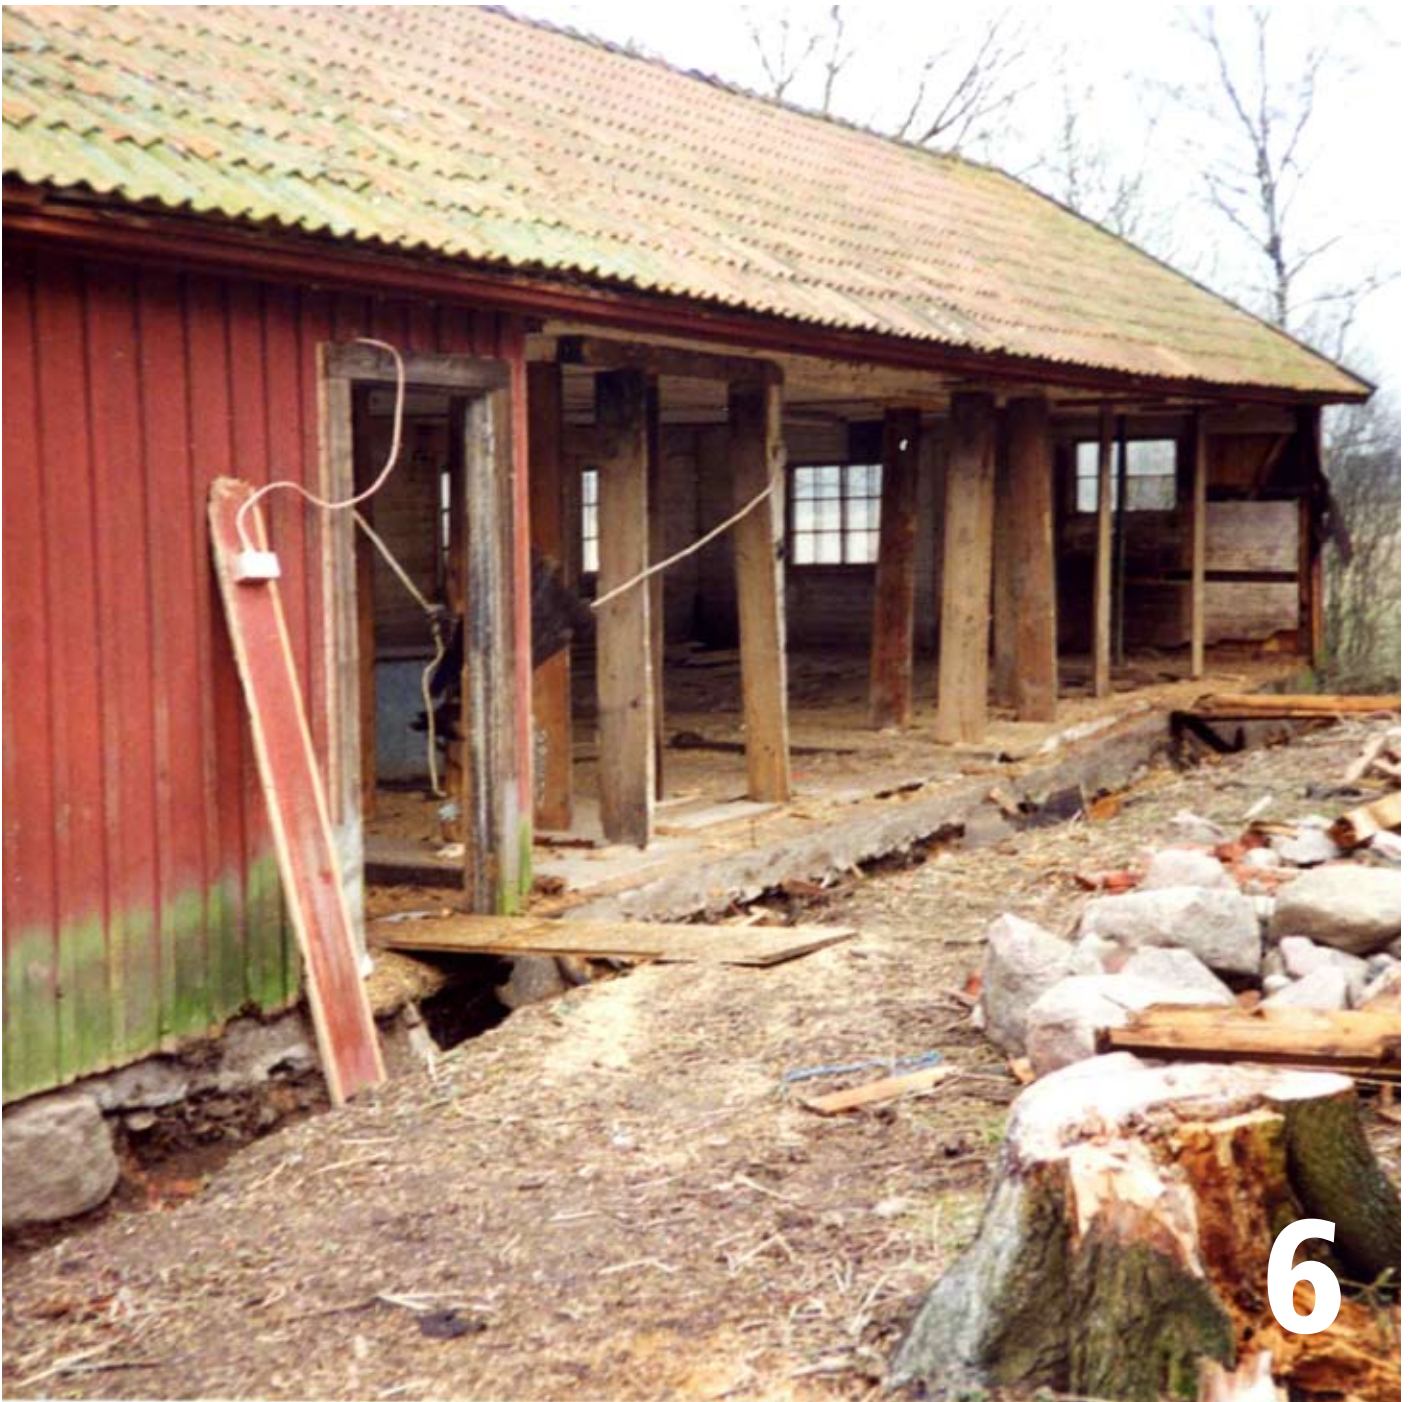
6

Norra långsidan sedd utifrån med
ytterväggen delvis bortriven

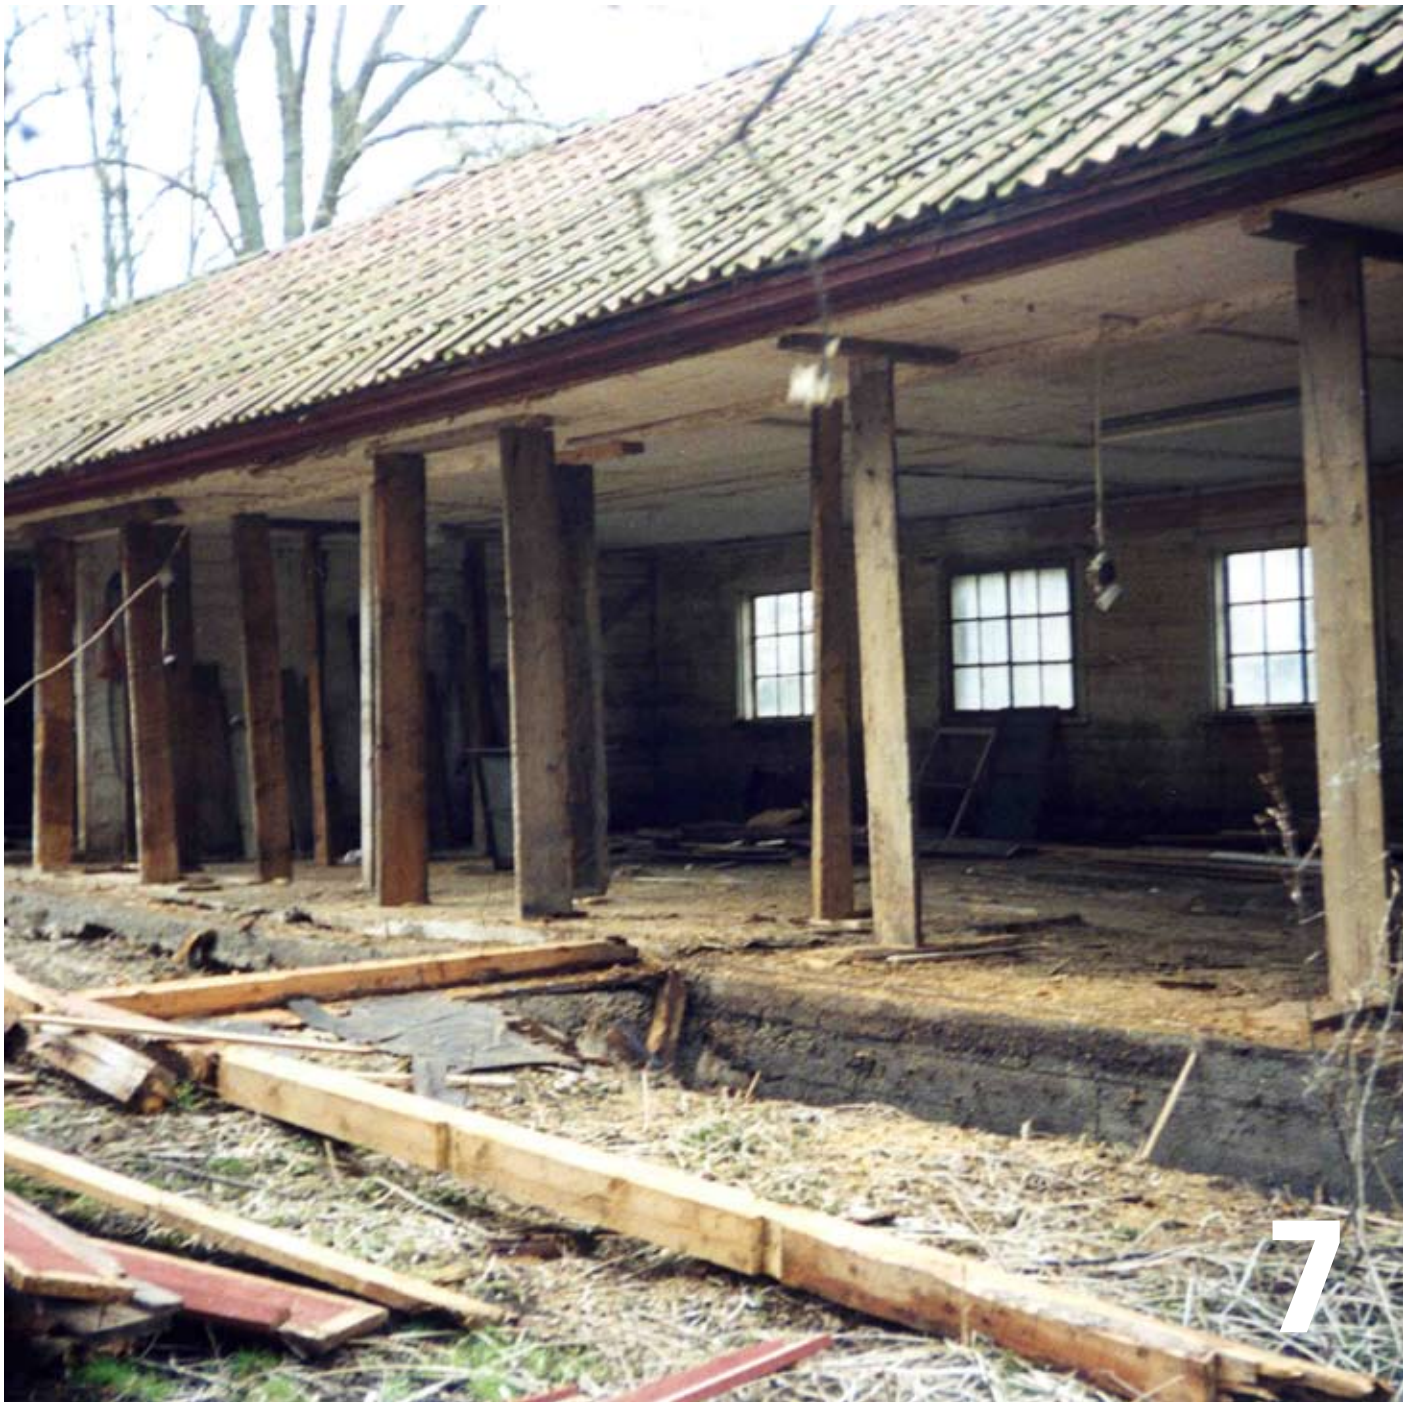
Hönshusets norra vägg bortriven. Bilden tagen 1995-04-19

På grund av sättningar i marken höll taket på att rasa. Detta måste åtgärdas omedelbart

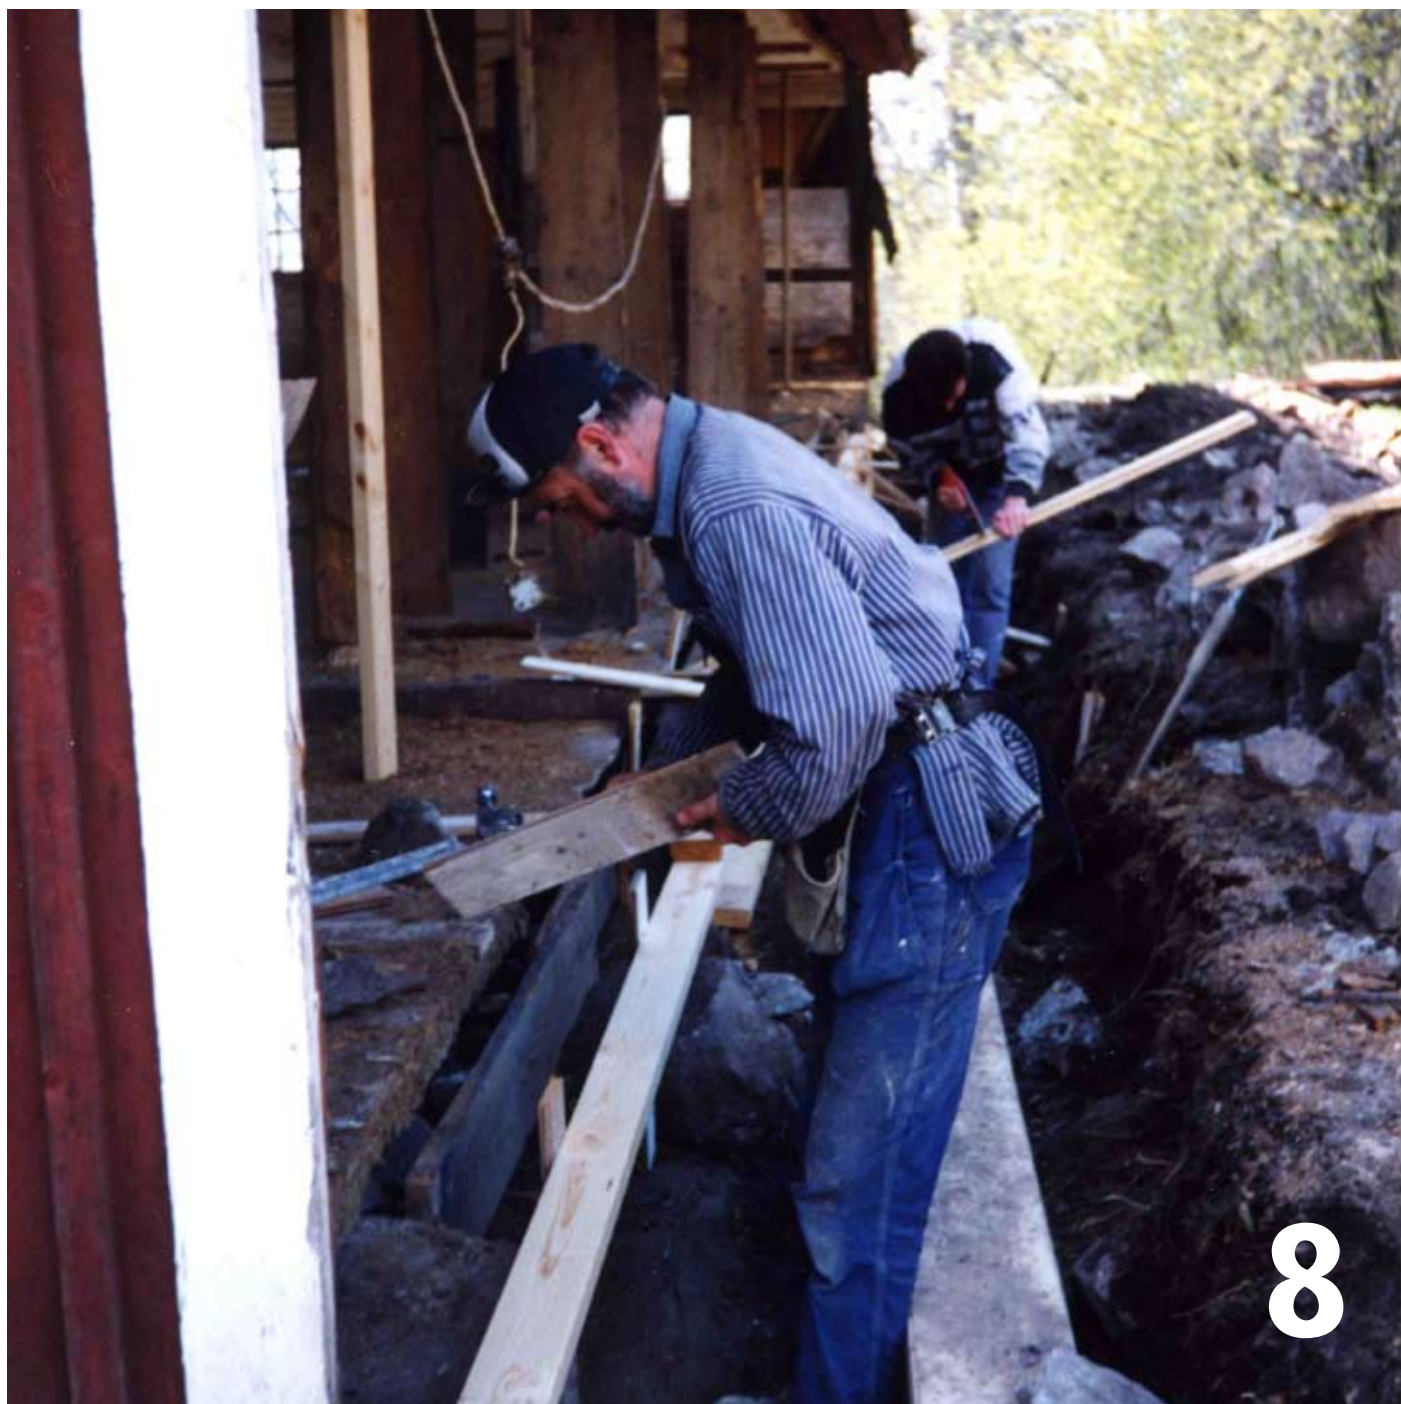
8

Snickaren Lars-Erik Lindholm som håller på att renovera Västra Flygeln, formsätter norra långväggens grundmur. Bilden är tagen 1995-05-03

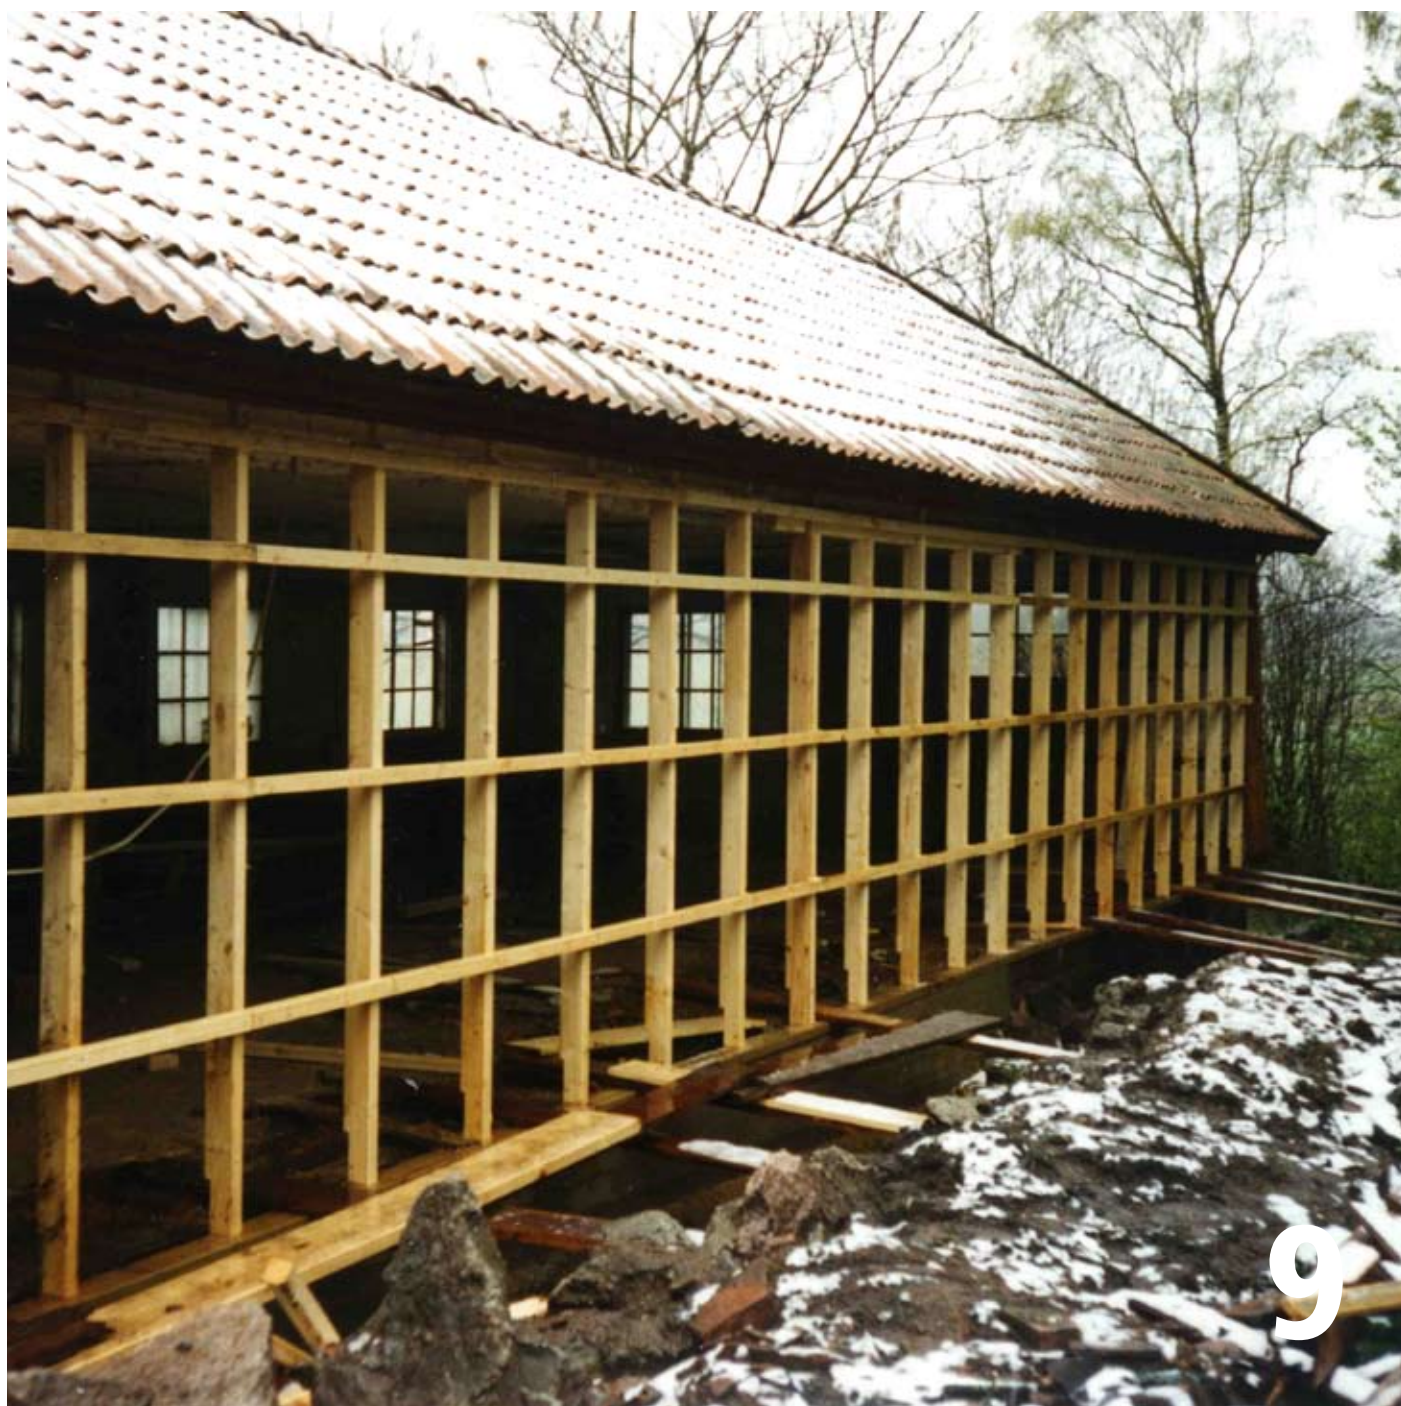
9

Norra långväggens stomme uppsatt.

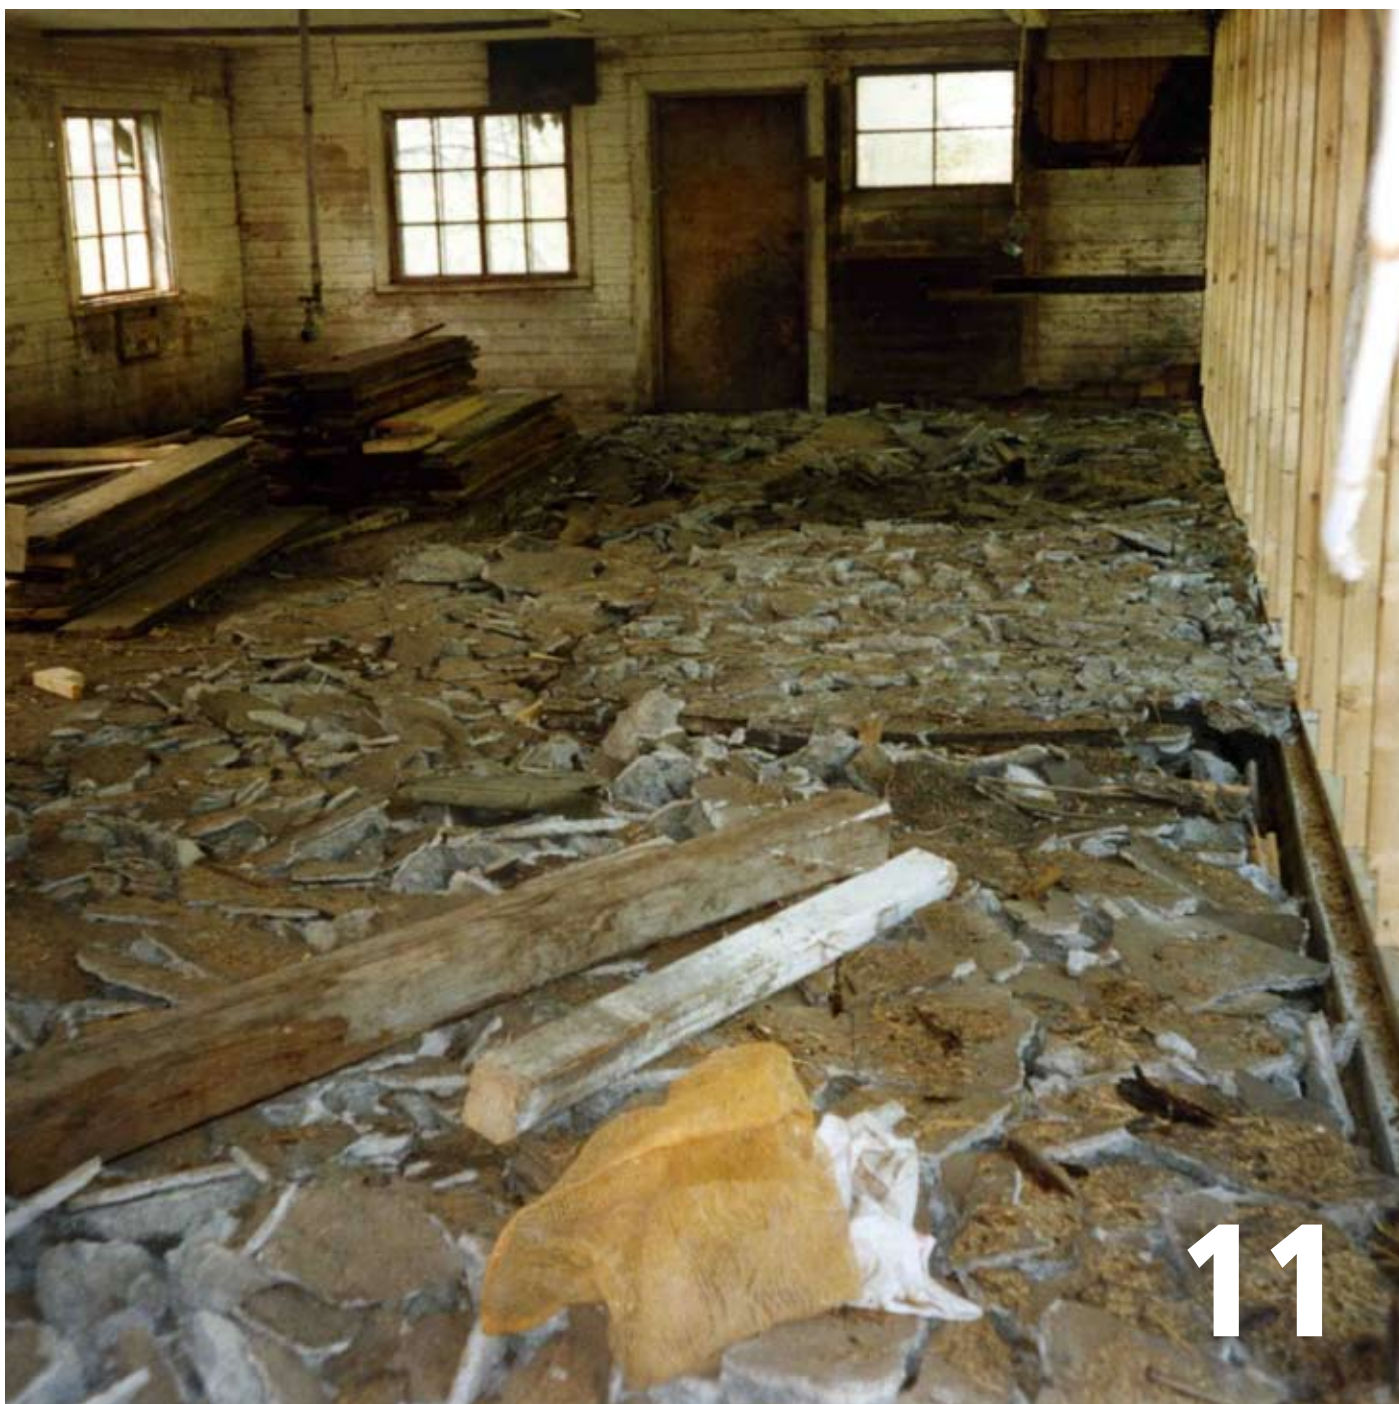
11

Interiör mot väster med befintligt golv
sönderhackat för att röjas ut

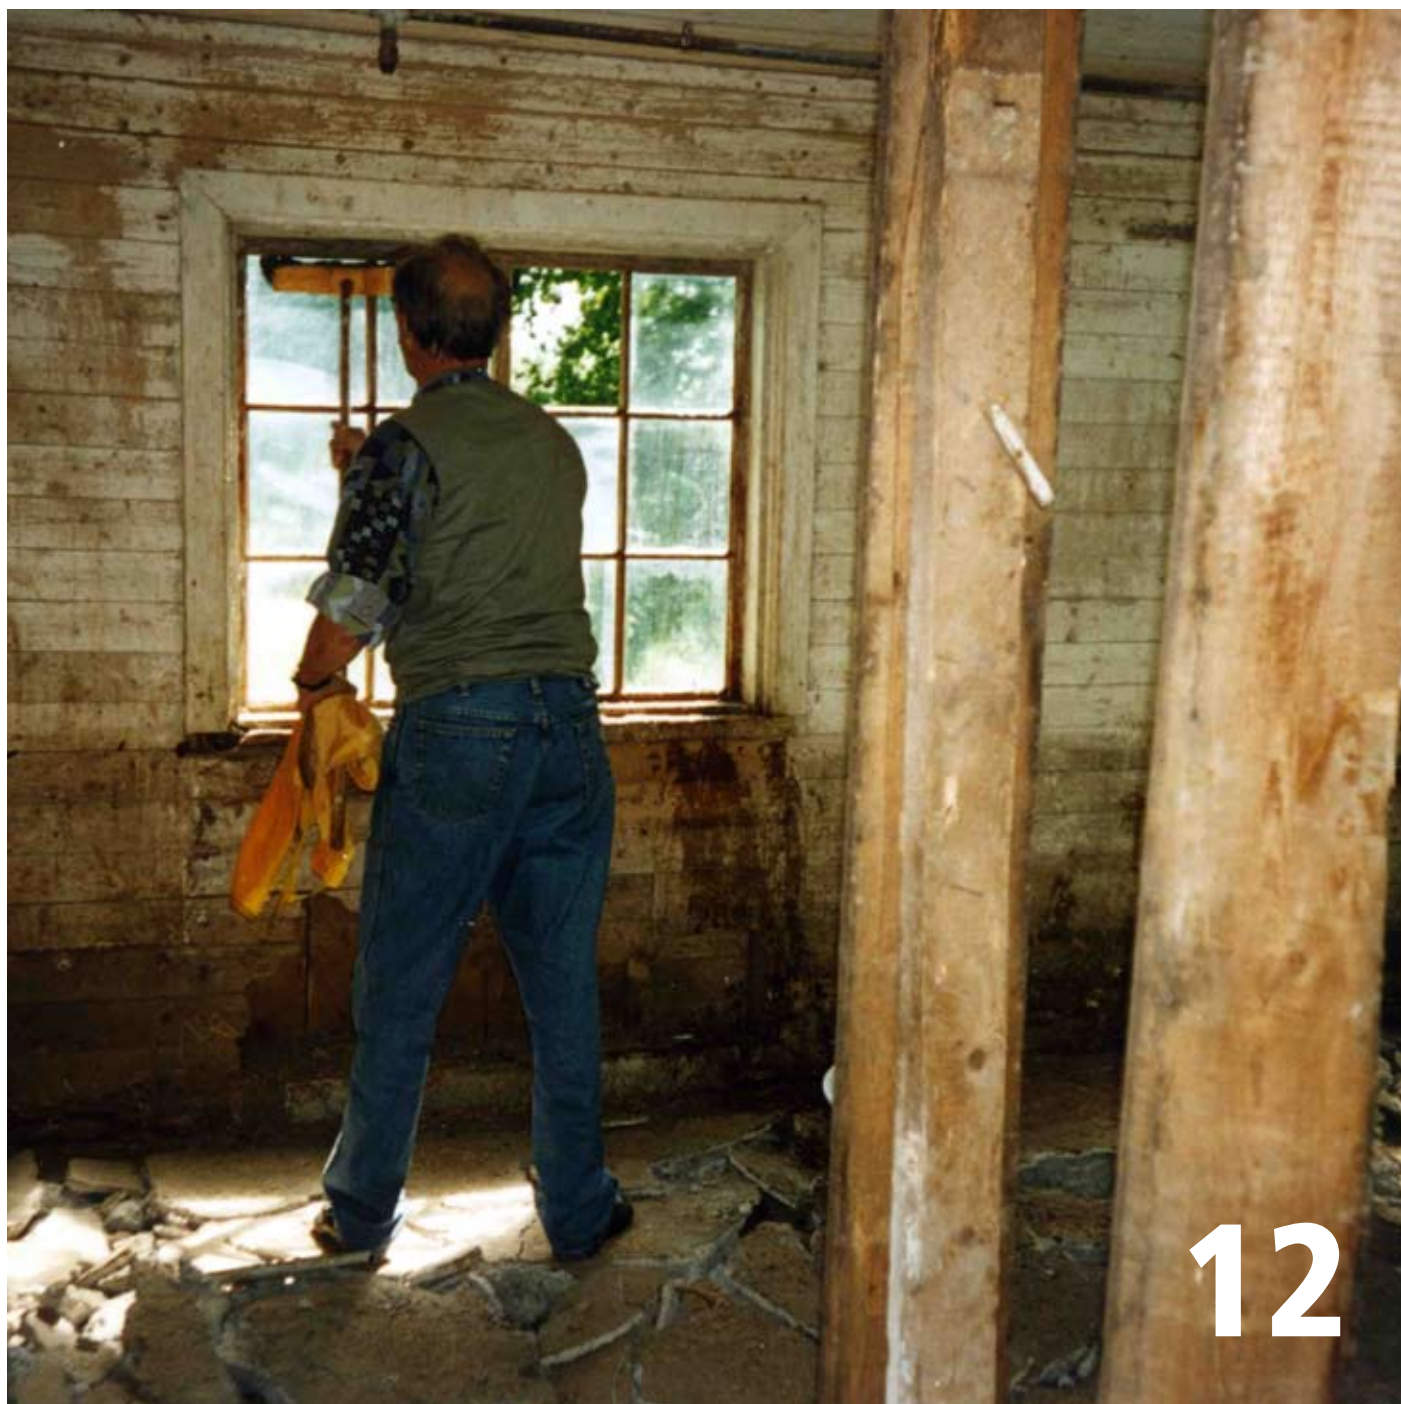
12

Åke Tell rengör ursprungliga fönster.
