**Renovering av Hönshuset
1995–1998**

**Arkitekter och projektledare var:
Tore Dareljus, Åke Arell och Nils Carlsson**

**Dokumentation
av text och bild: Åke Arell**

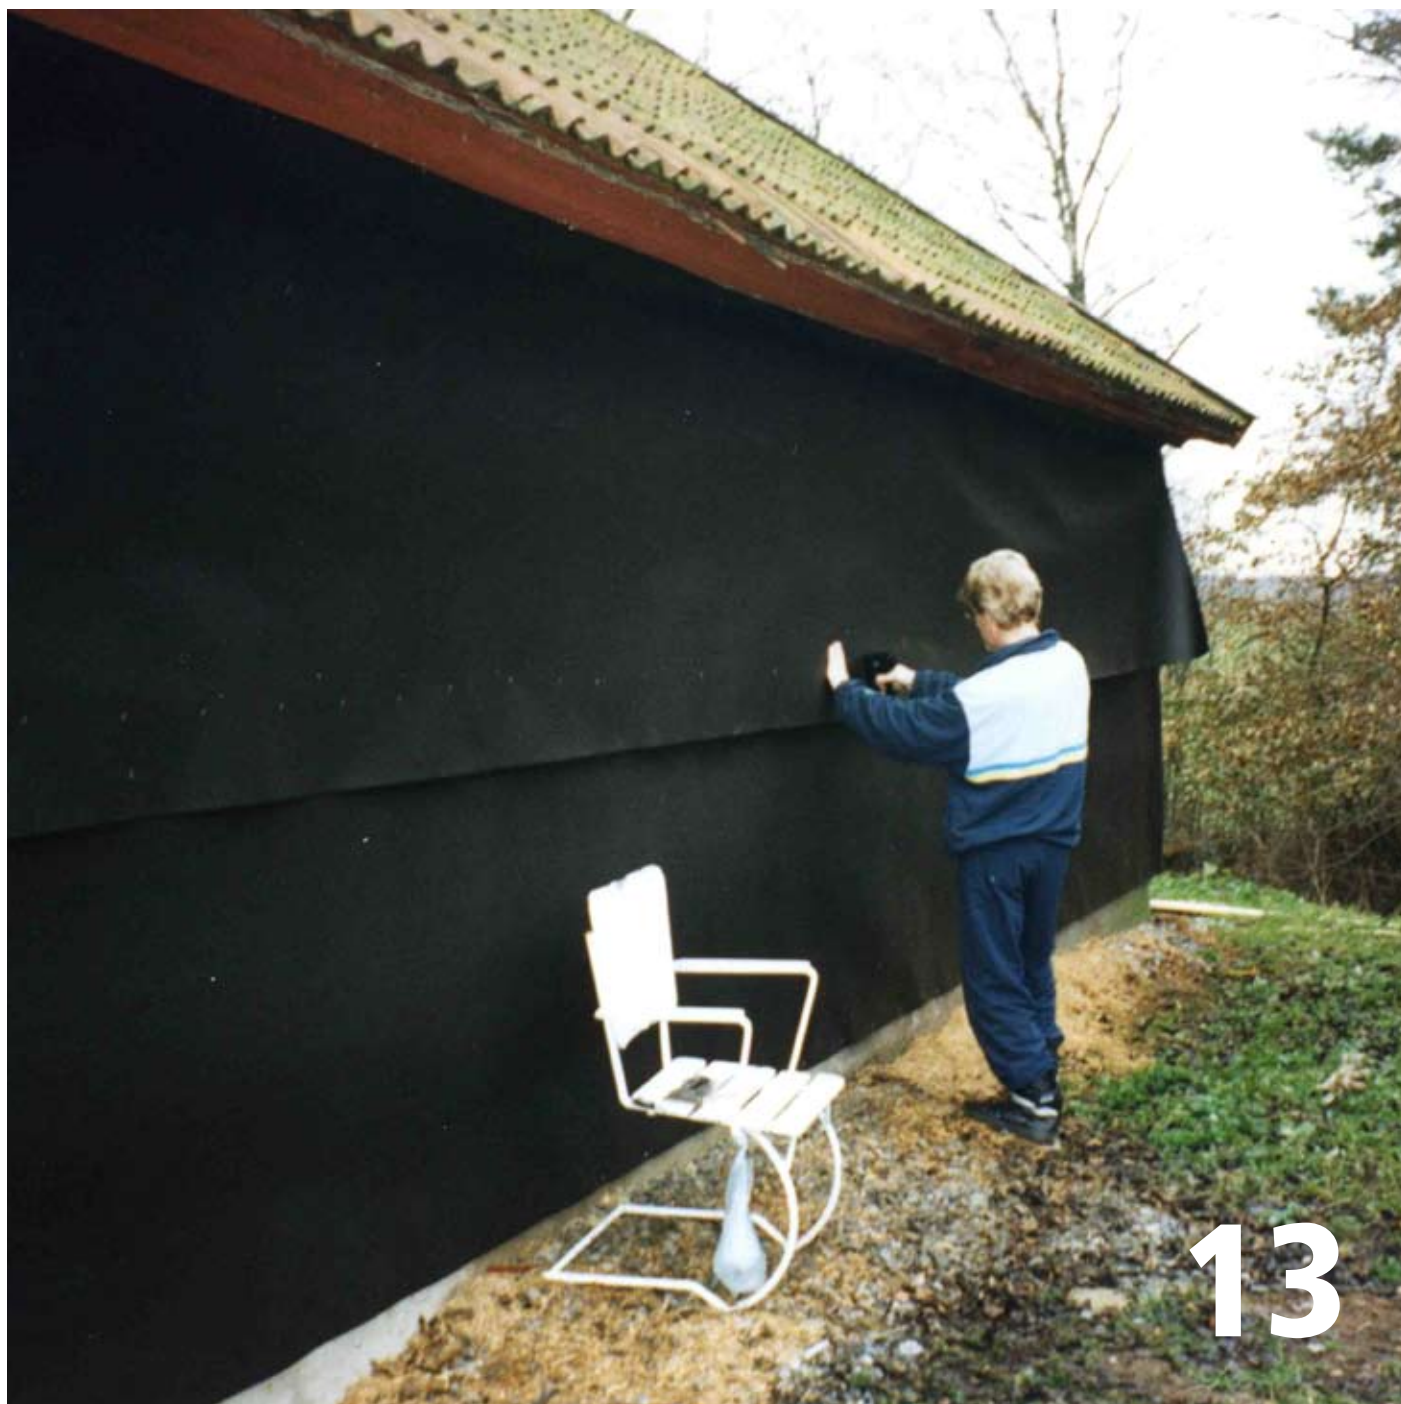
Hönshusets norra fasad kläs in med
förhydningspapp

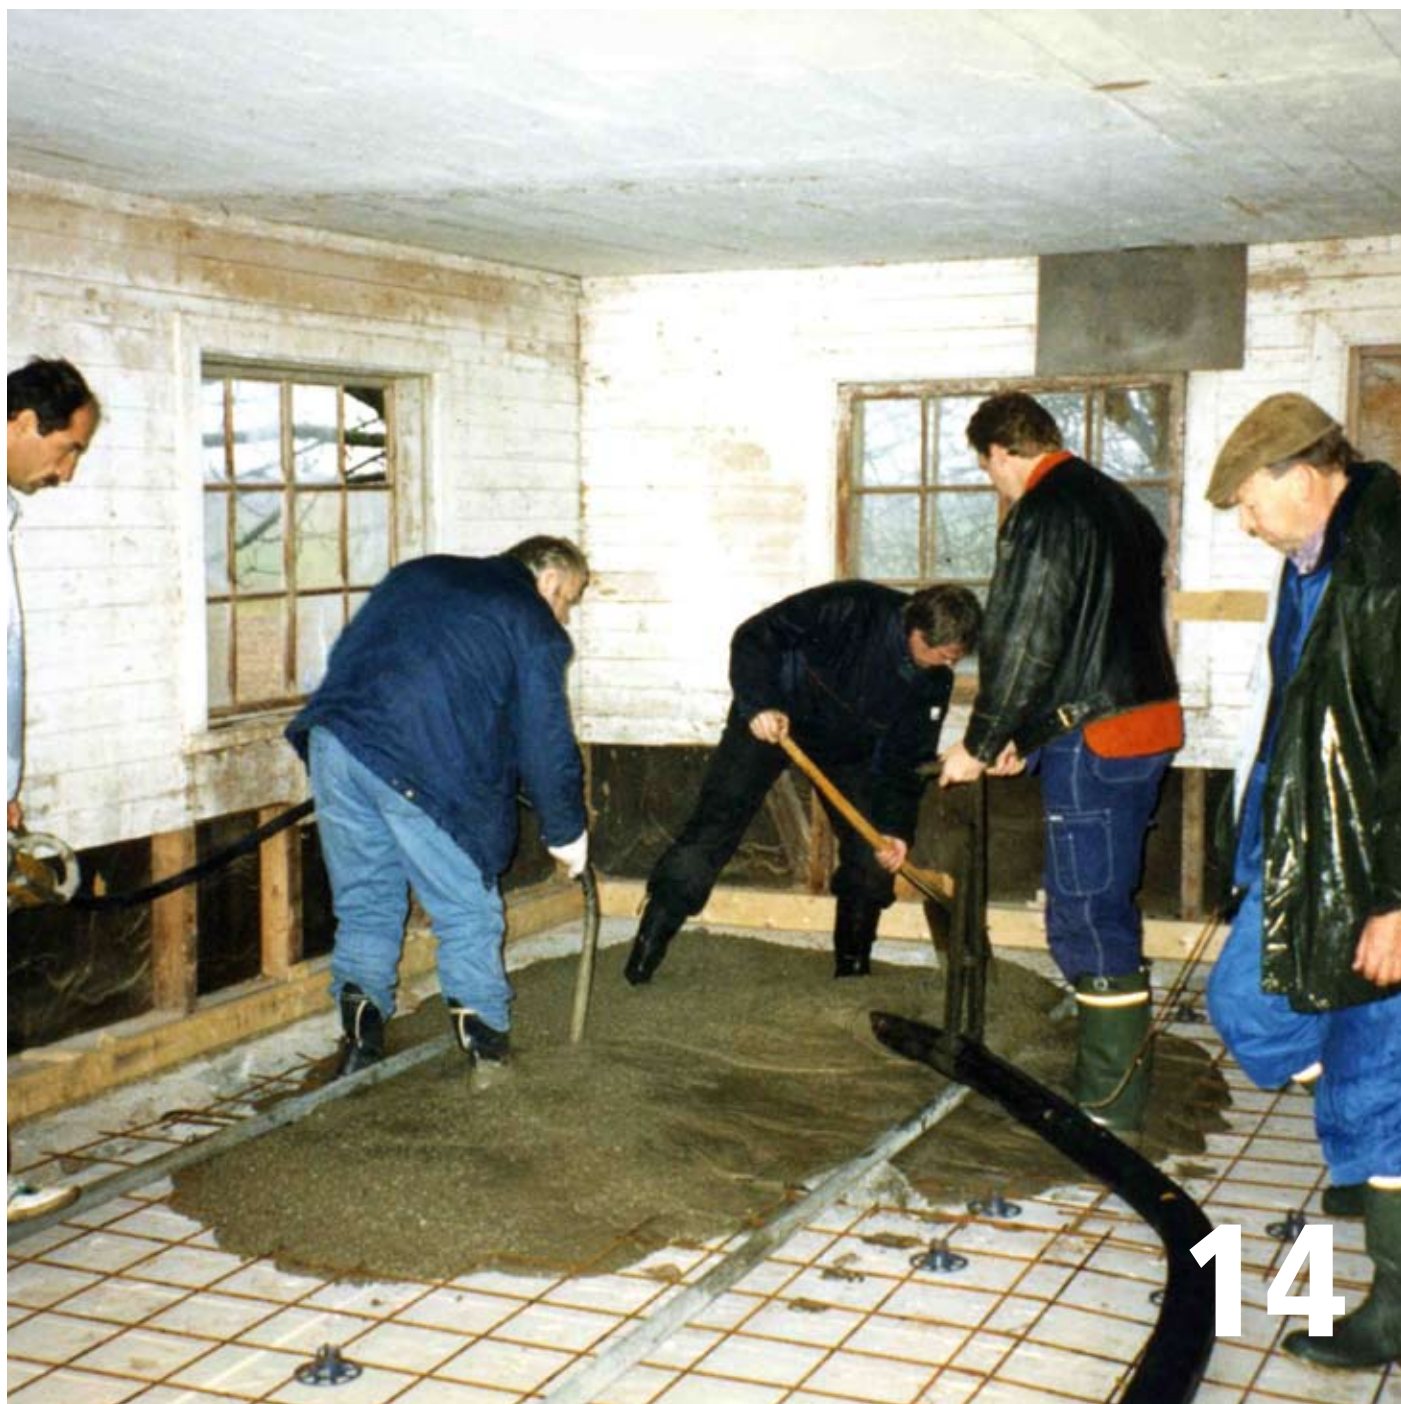
Gjutning av nytt golv ovanpå isolering och armering
T.h. Lasse Johansson, arbetsledare i den arbetslösa
hantverkargrupp som gjuter golvet och förnyar vägg-
och takstolar

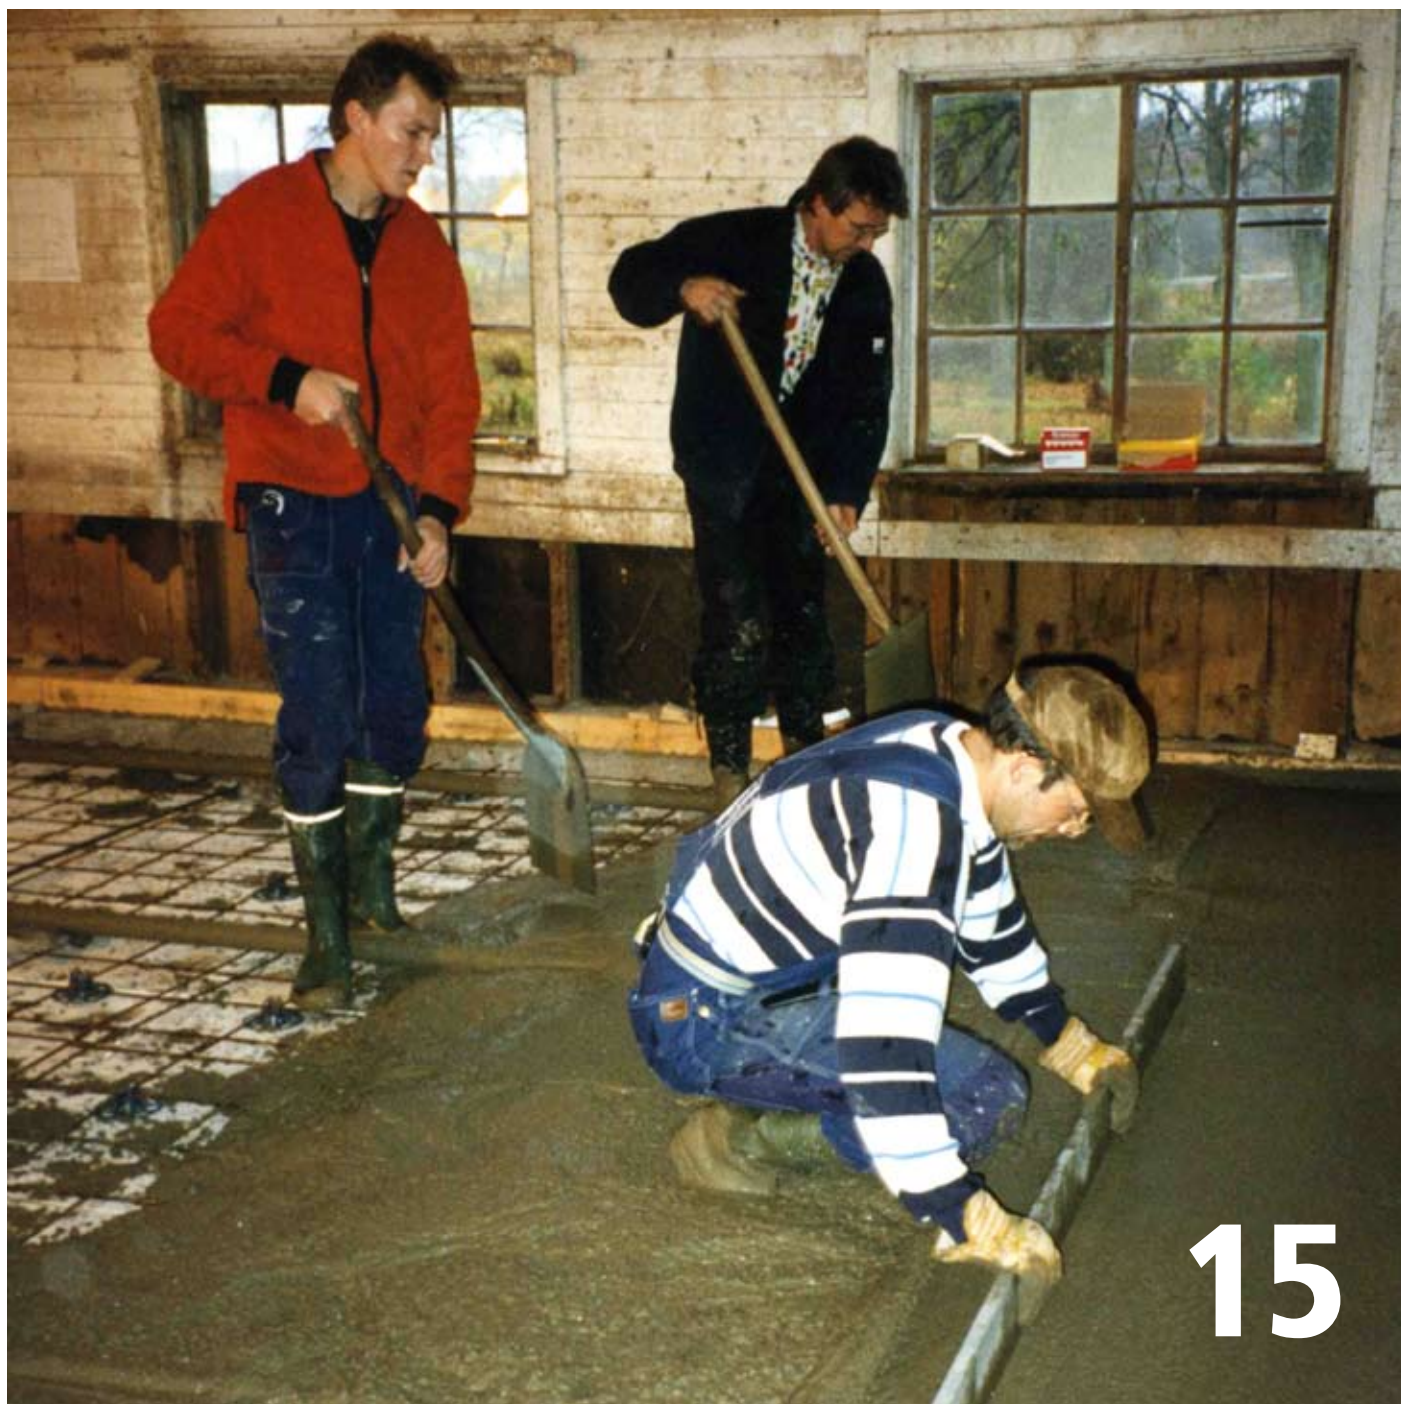
15

Det nya betonggolvet jämnas ut så att det blir plant och vågrätt

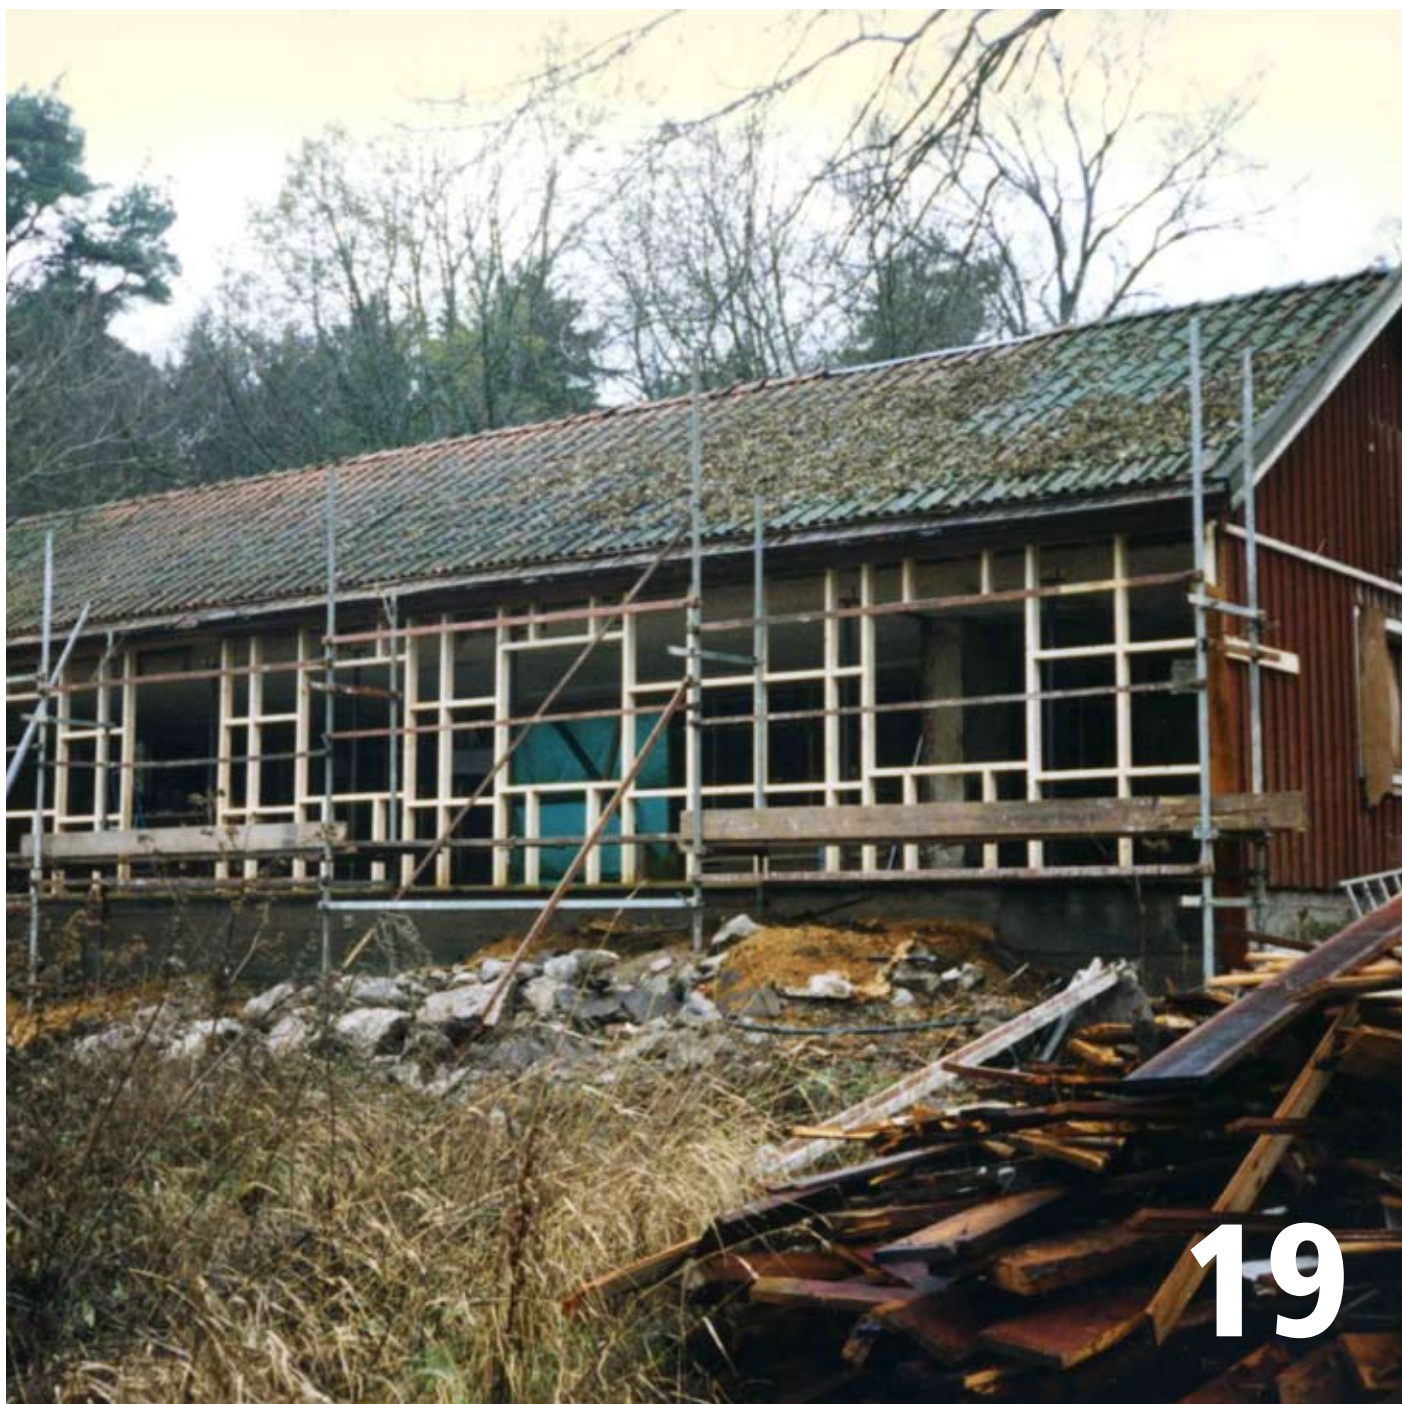
Nya stommen uppreglad på Hönshusets sydfasad. Bilden tagen 1996-11-06.

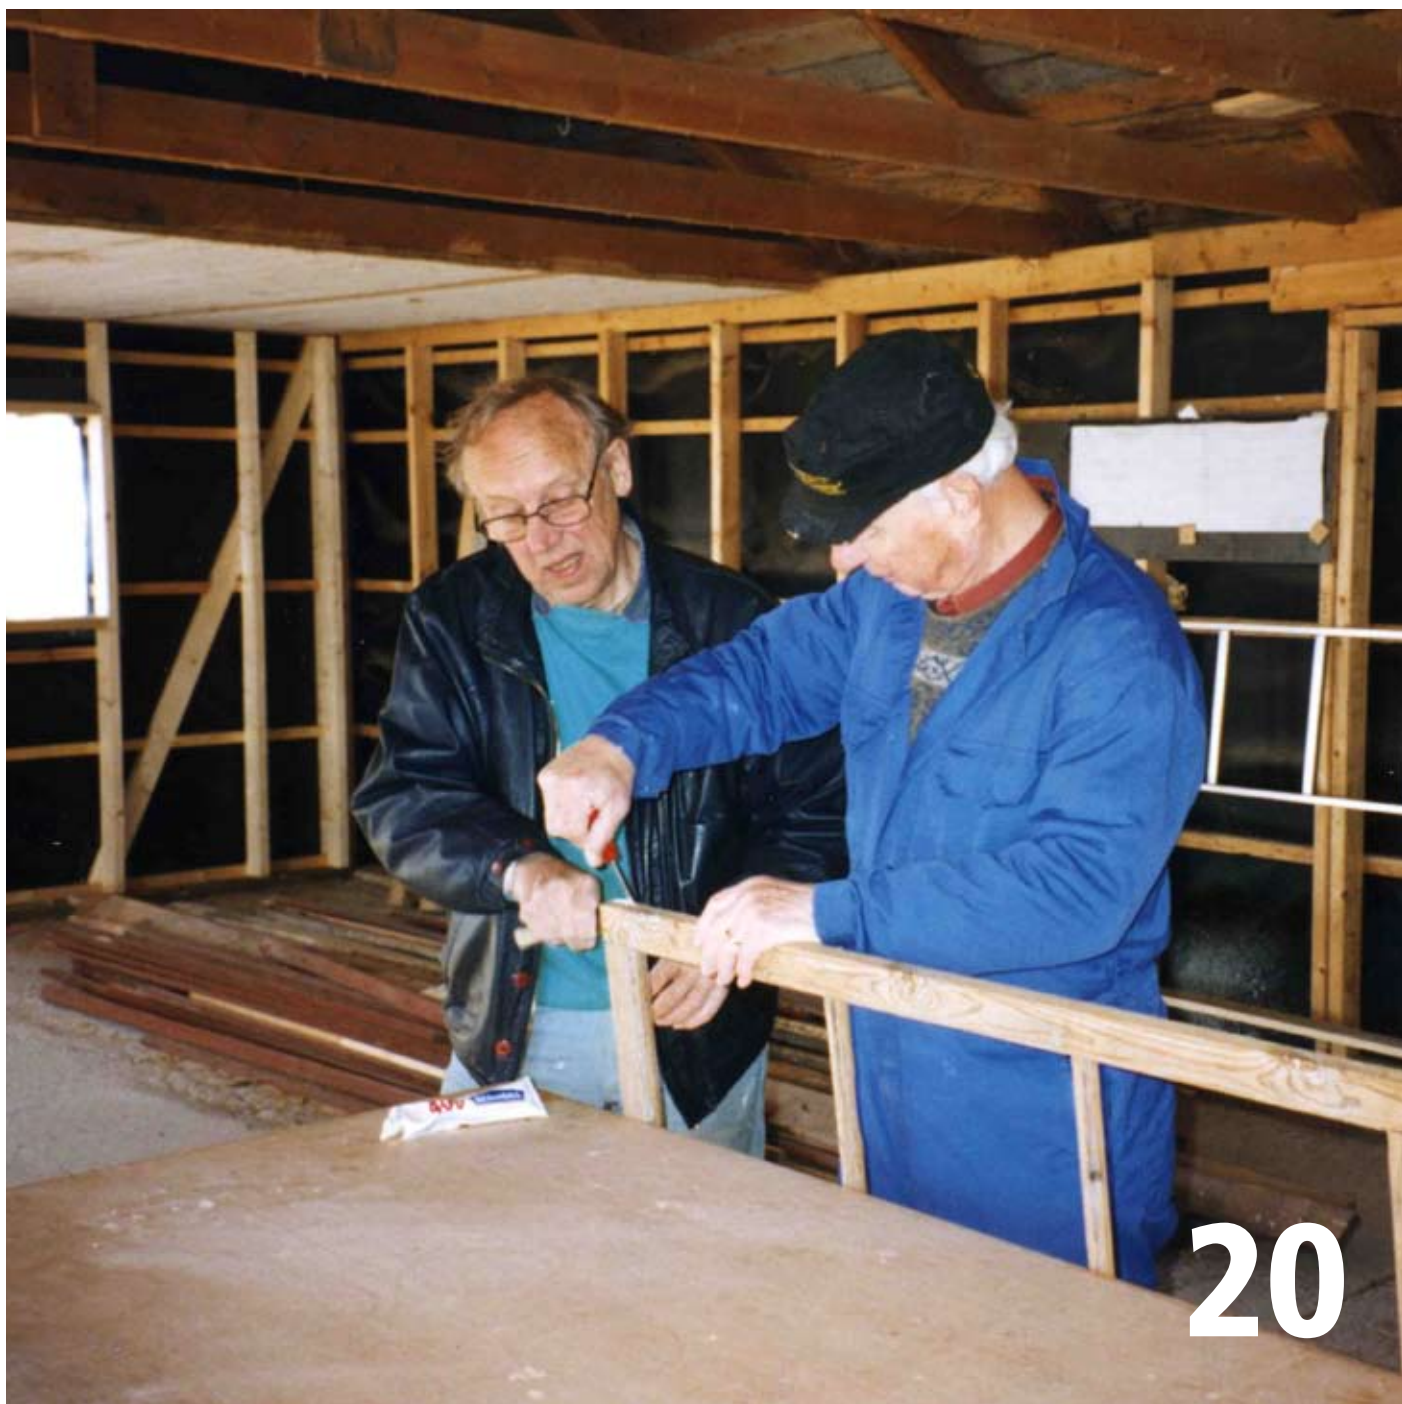
Åke Tell och Nils Carlsson slutbehandlar
de gamla fönsterbågarna
Bilden tagen 1997-04-22.

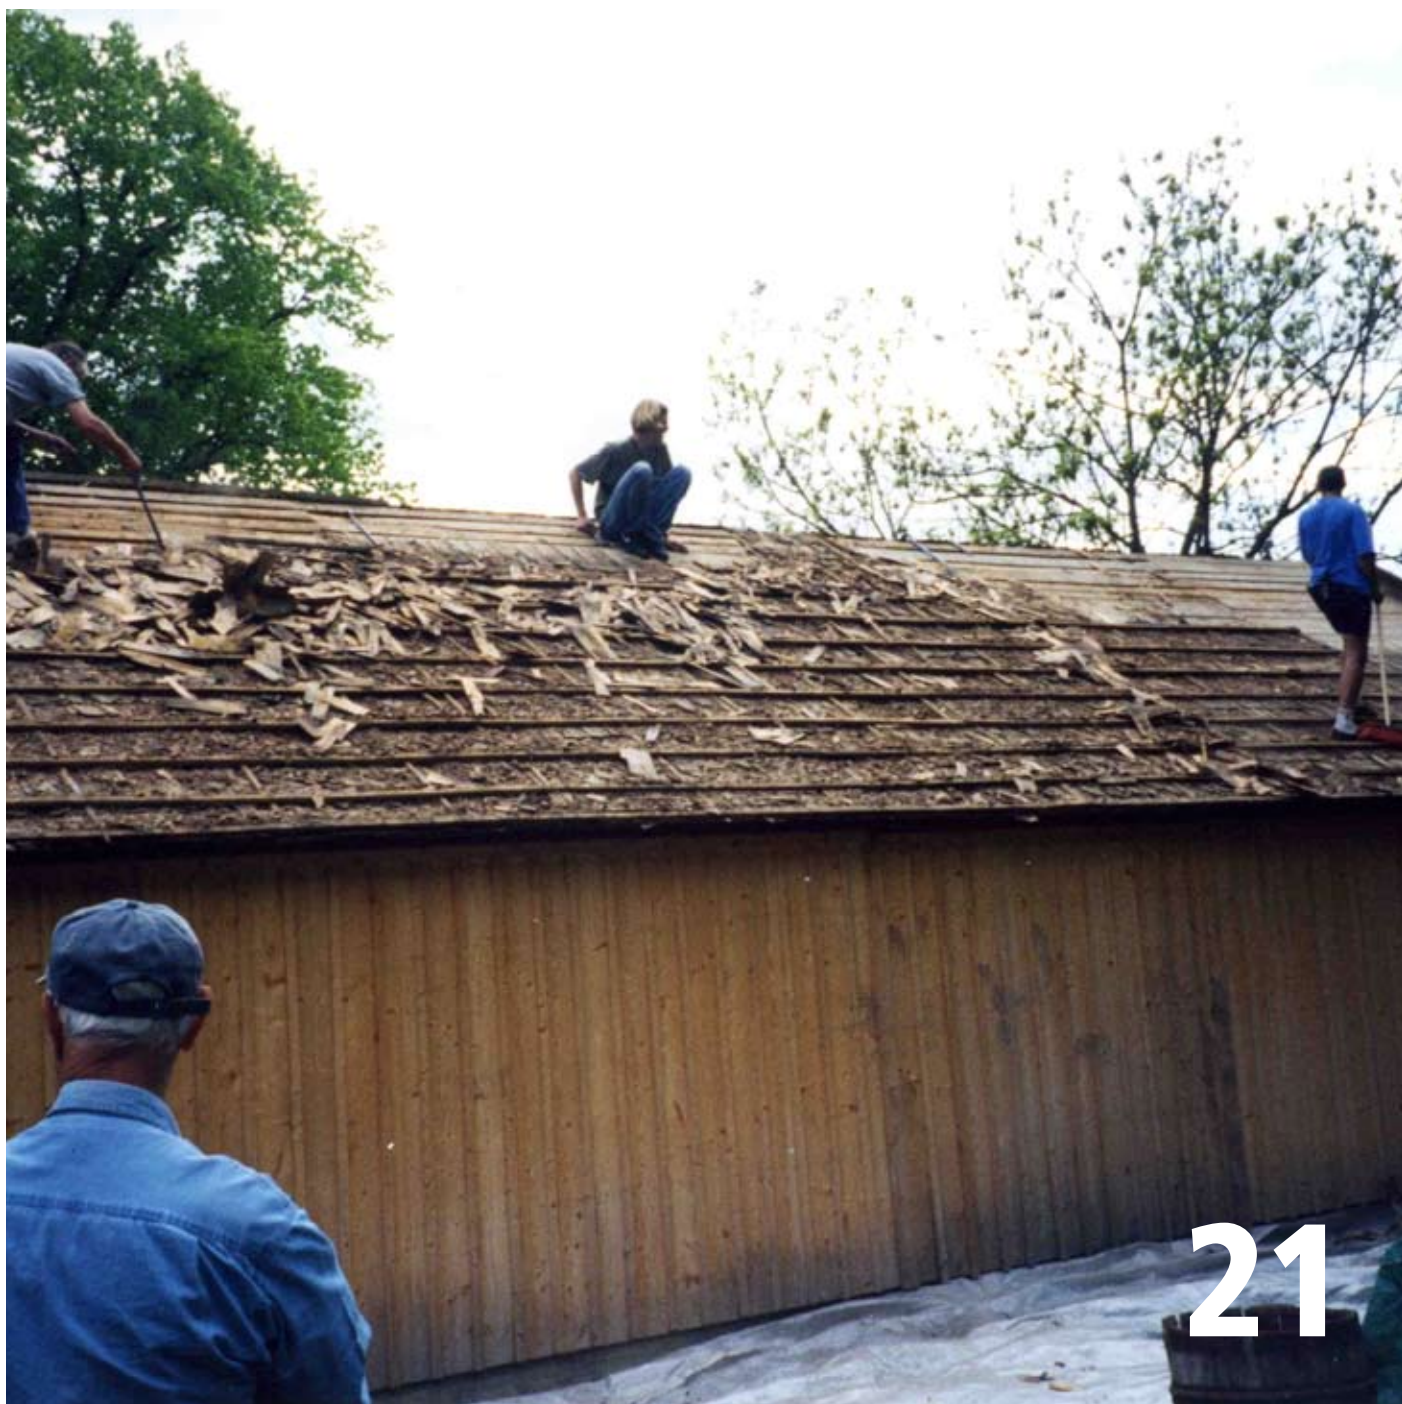
21

Spåntaket på norra sidan tas bort.

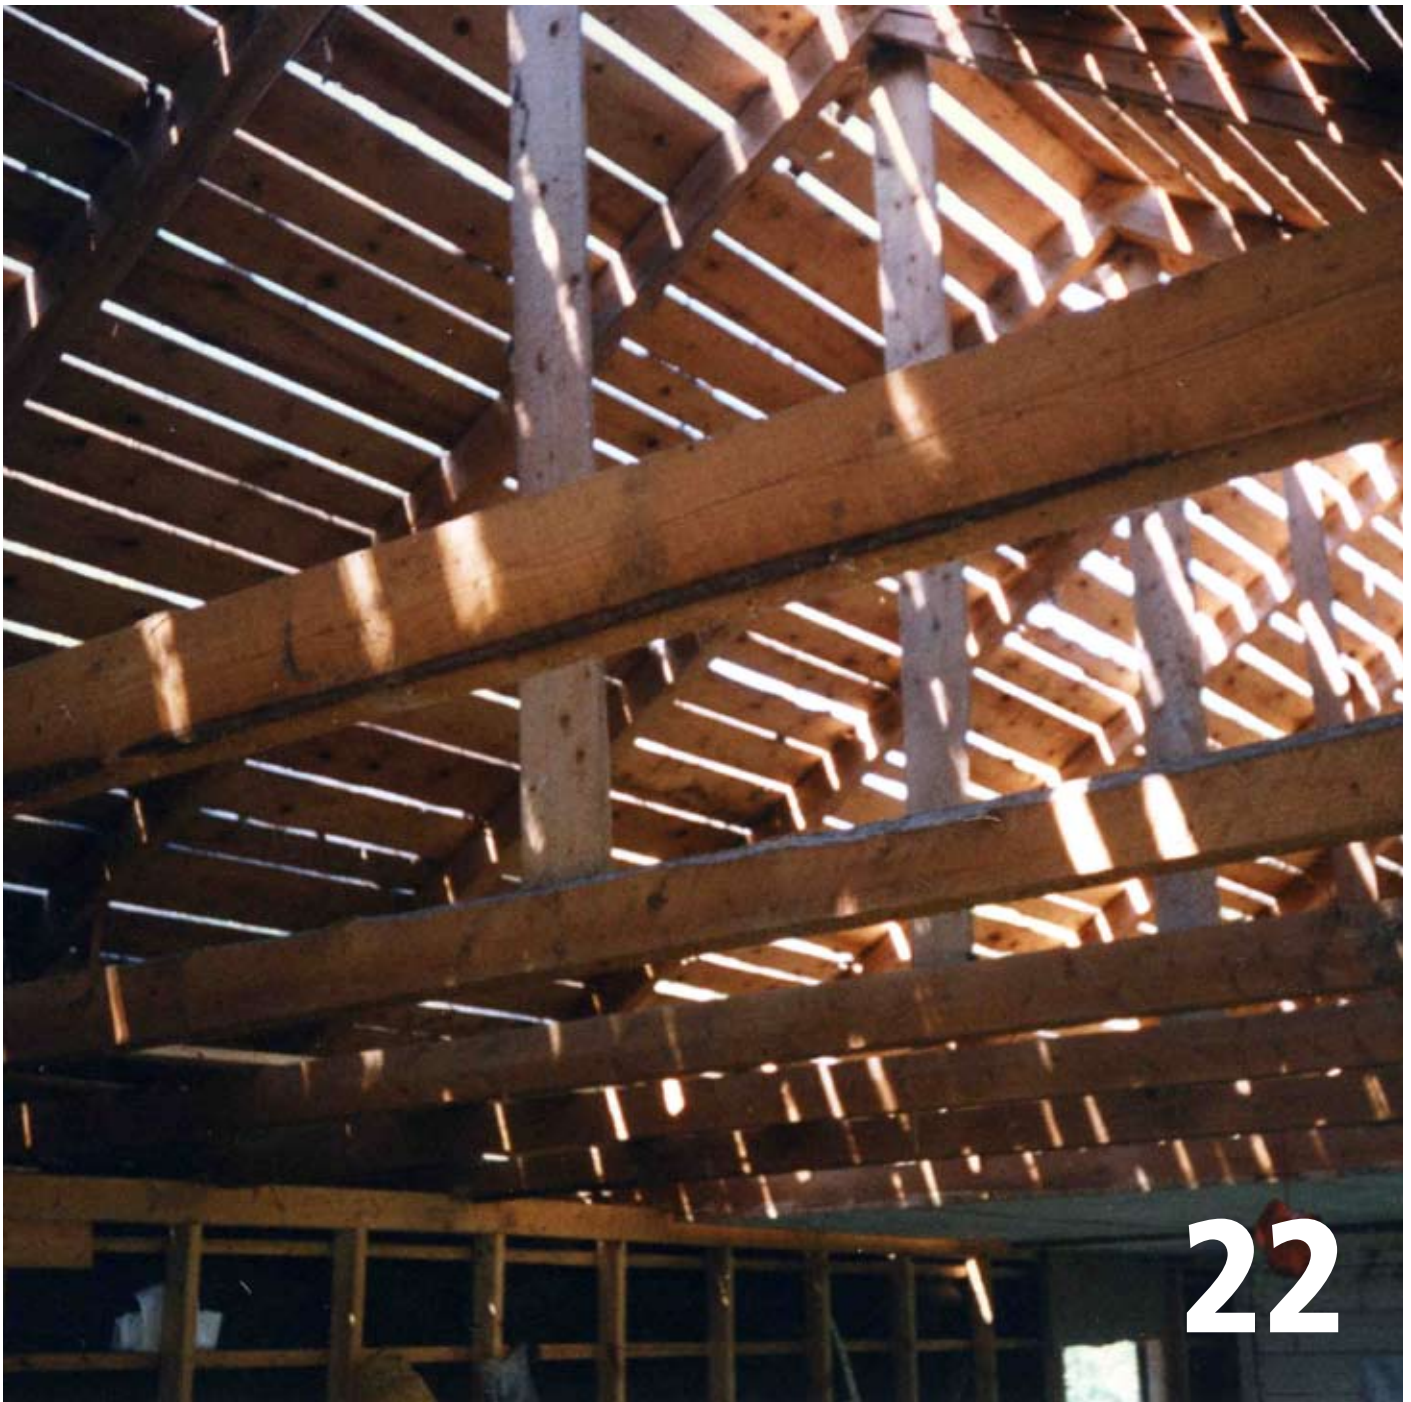
Interiörbild som visar takstolarna och yttertaket
brädinklädnad efter att spånstickorna tagits bort.

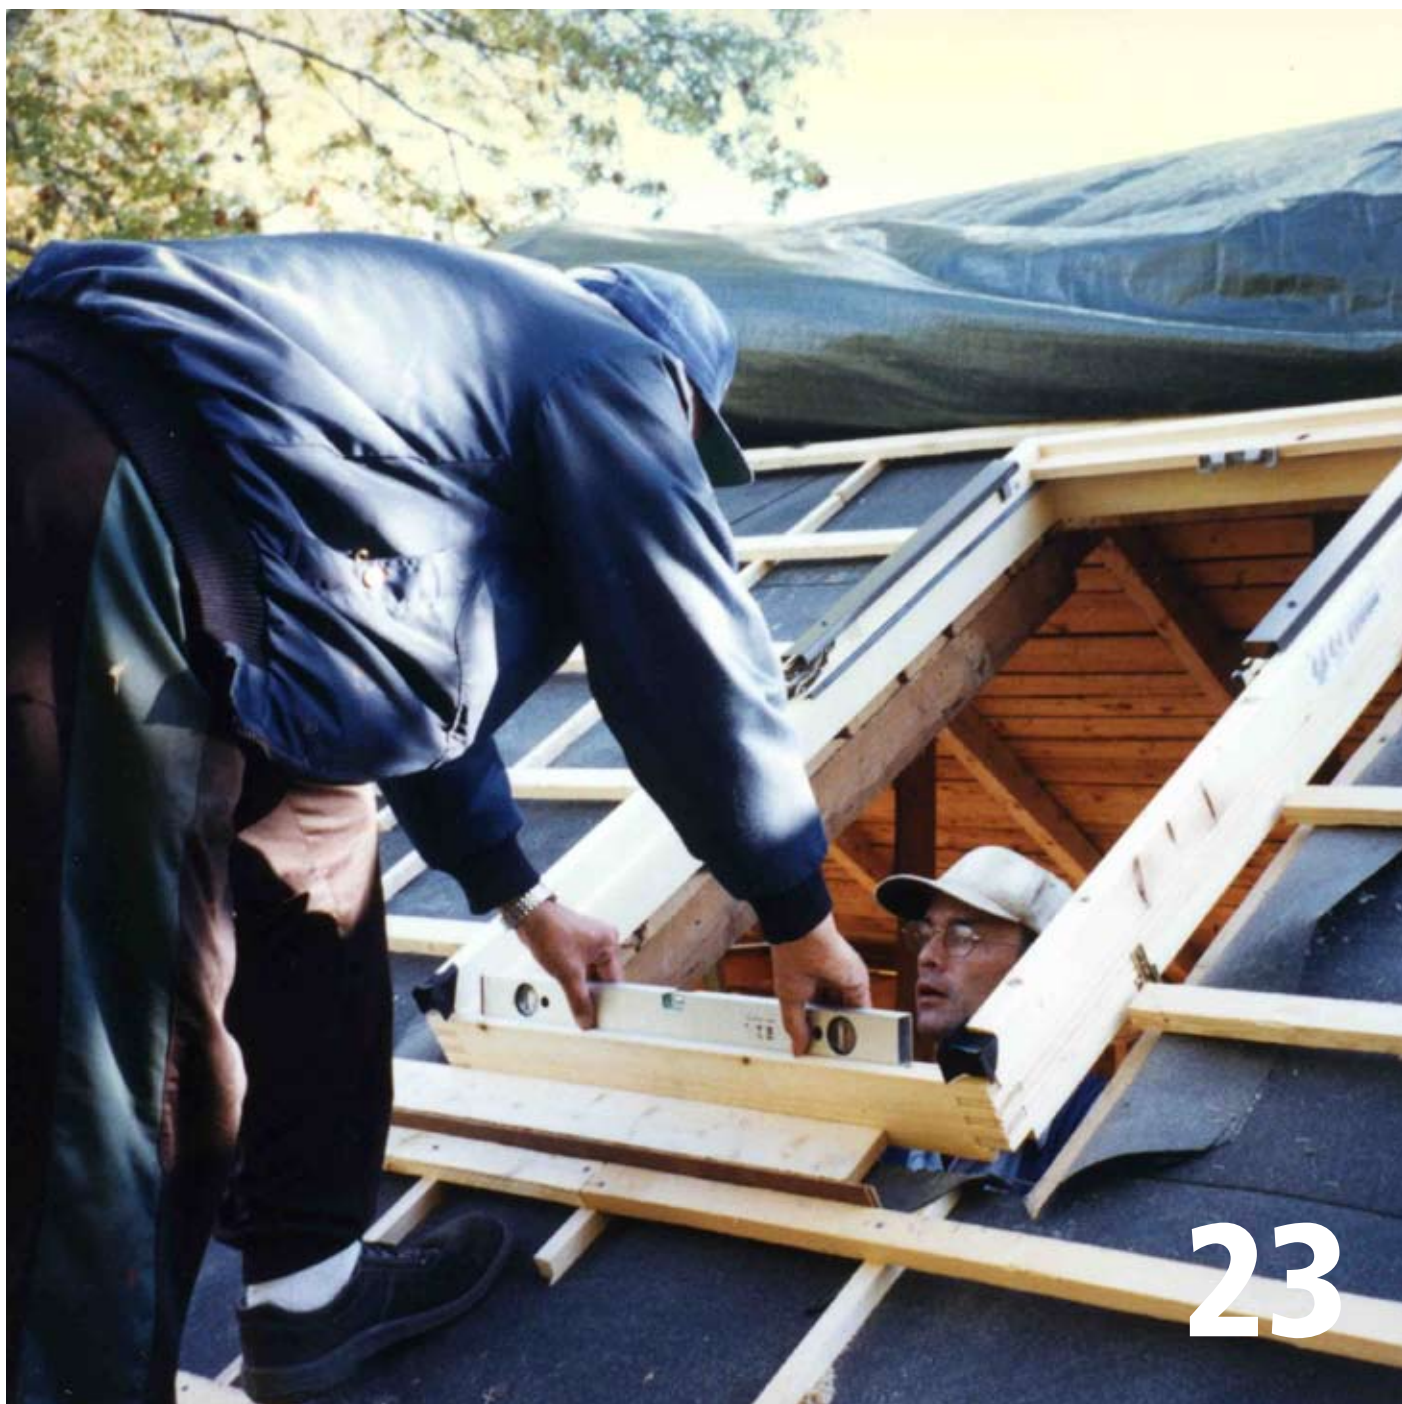
Första takfönstret monteras.

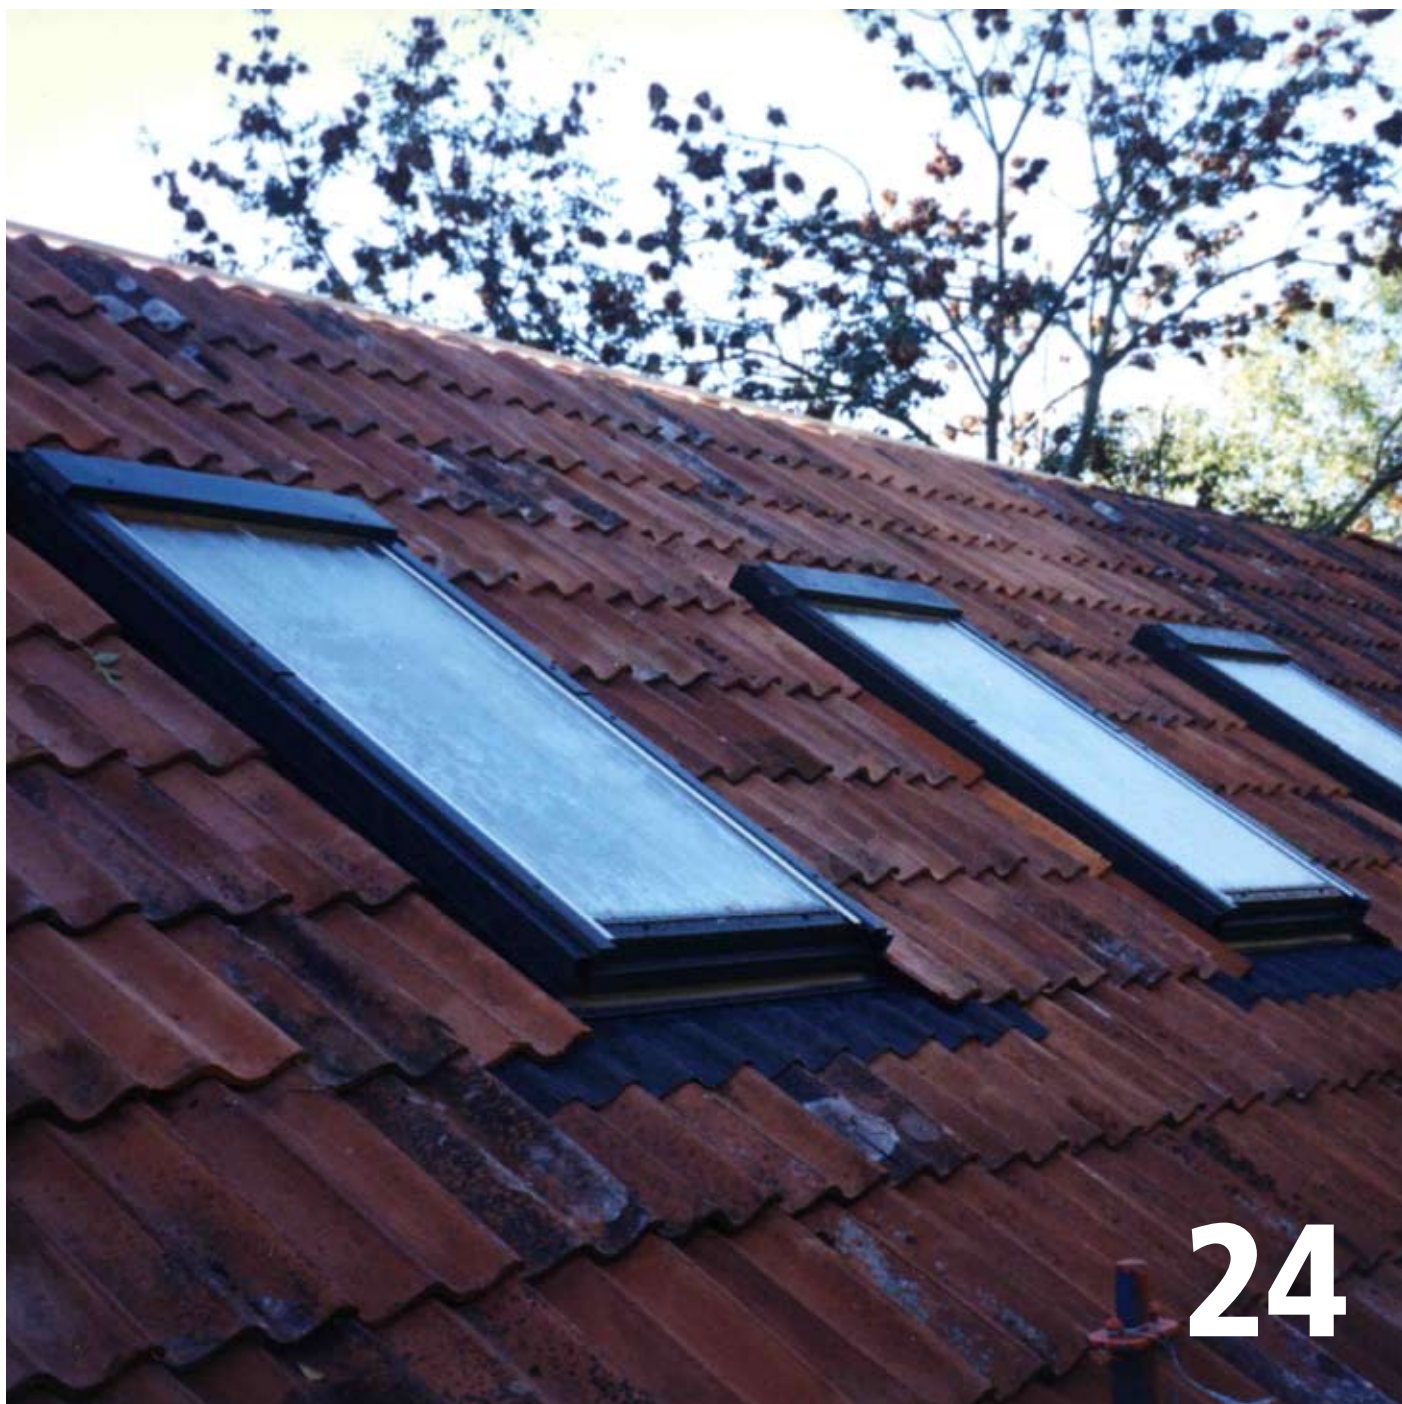
Takfönster och nylagt tegeltak på norrsidan.

På norrsidan används de bästa tegelpannorna från det gamla tegeltaket medan sydsidan täcktes av prima takpannor som köpts in för 2 kronor styck från en rivningsfastighet

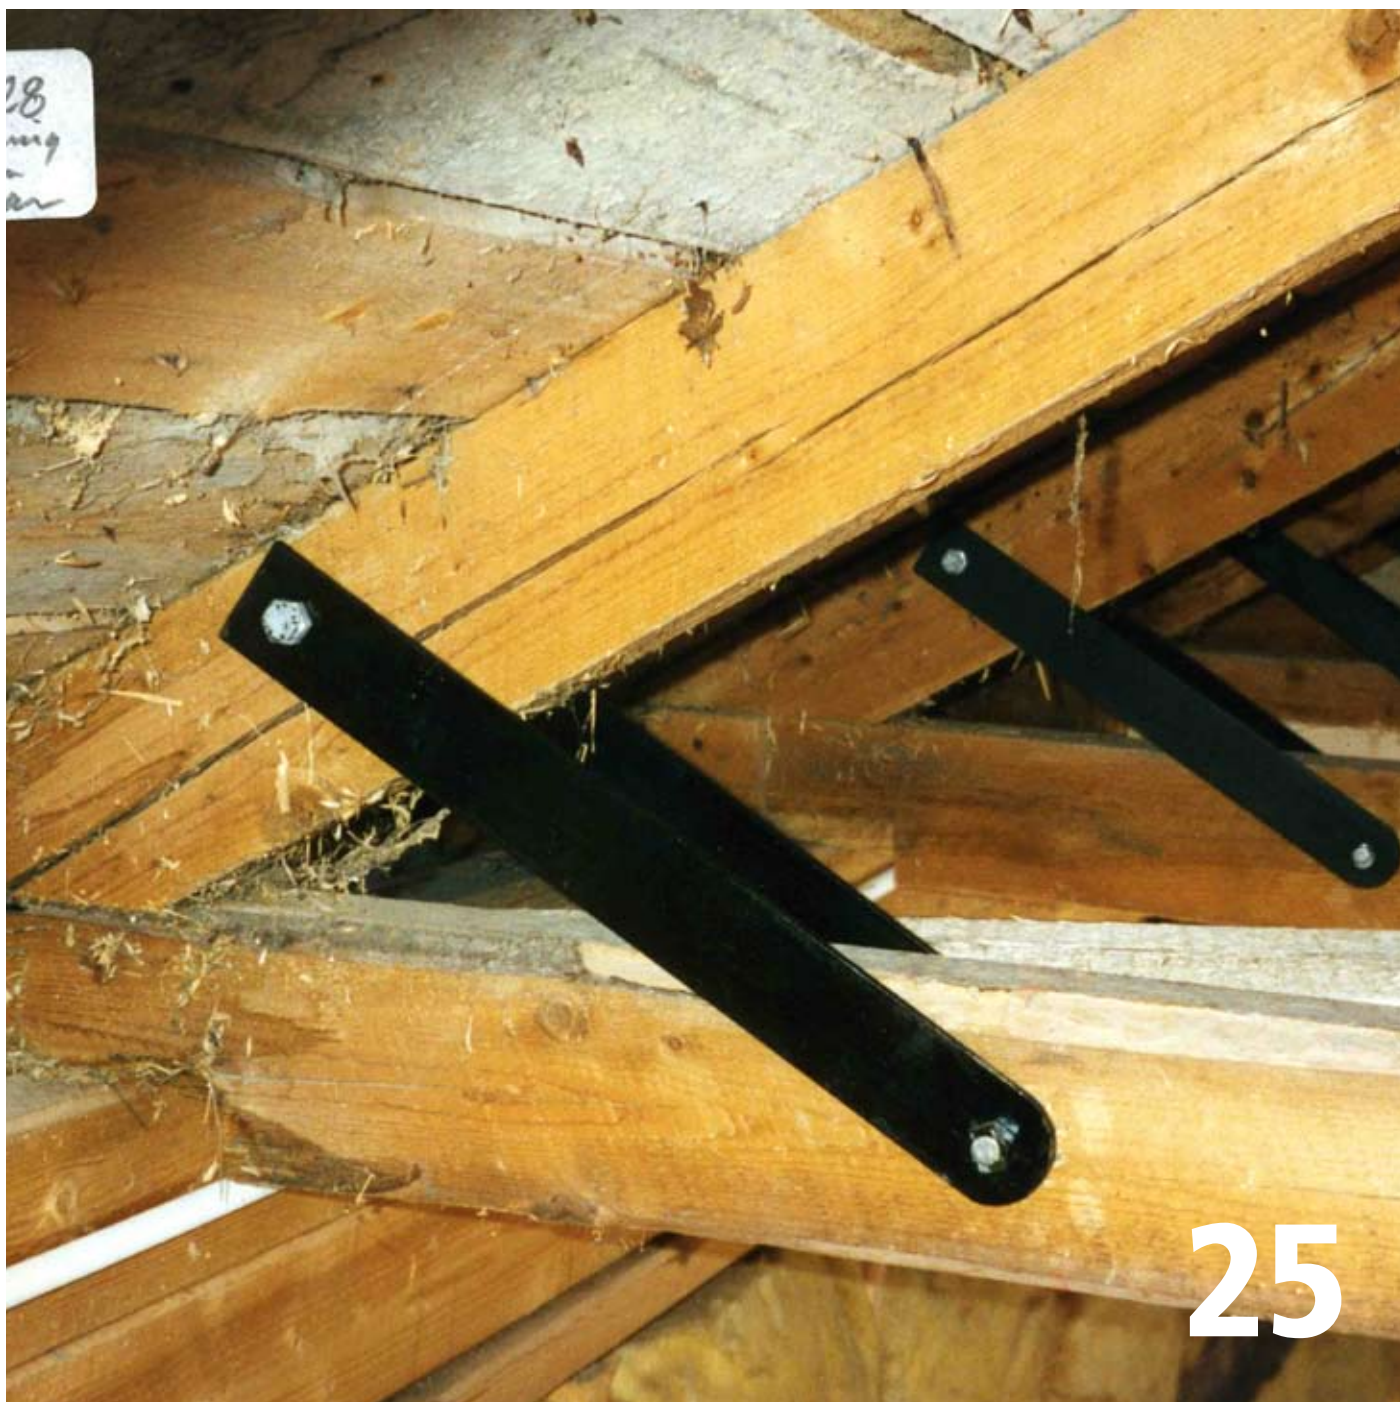
Förstärkning av de öppna takstolarna.

Nils Carlsson har svarat för erforderliga hållfasthetsberäkningar. Detta har bl.a. inneburit att bildens förstärkningsjärn tillkommit

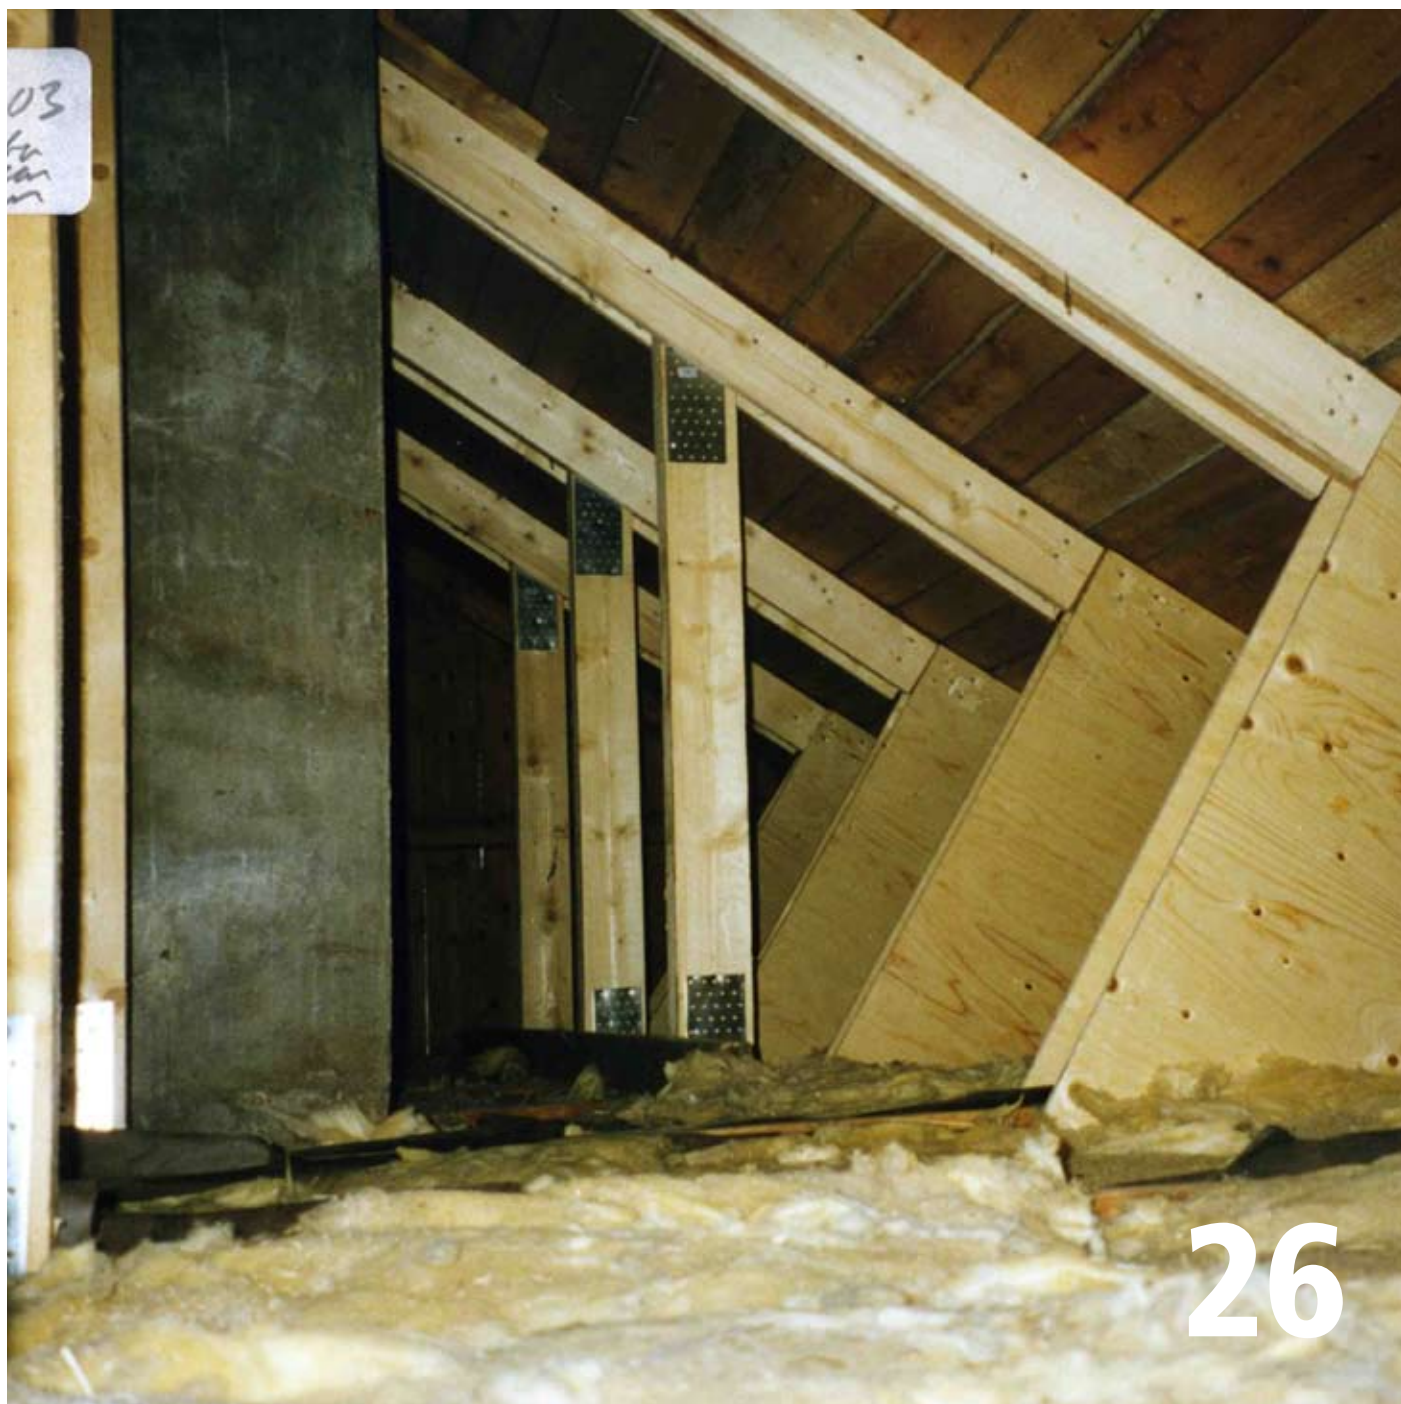
Förstärkning av de öppna takstolarna
utförs av TFAB:s snickare
