**Renovering av Hönshuset
1995–1998**

**Arkitekter och projektledare var:
Tore Dareljus, Åke Arell och Nils Carlsson**

**Dokumentation
av text och bild: Åke Arell**

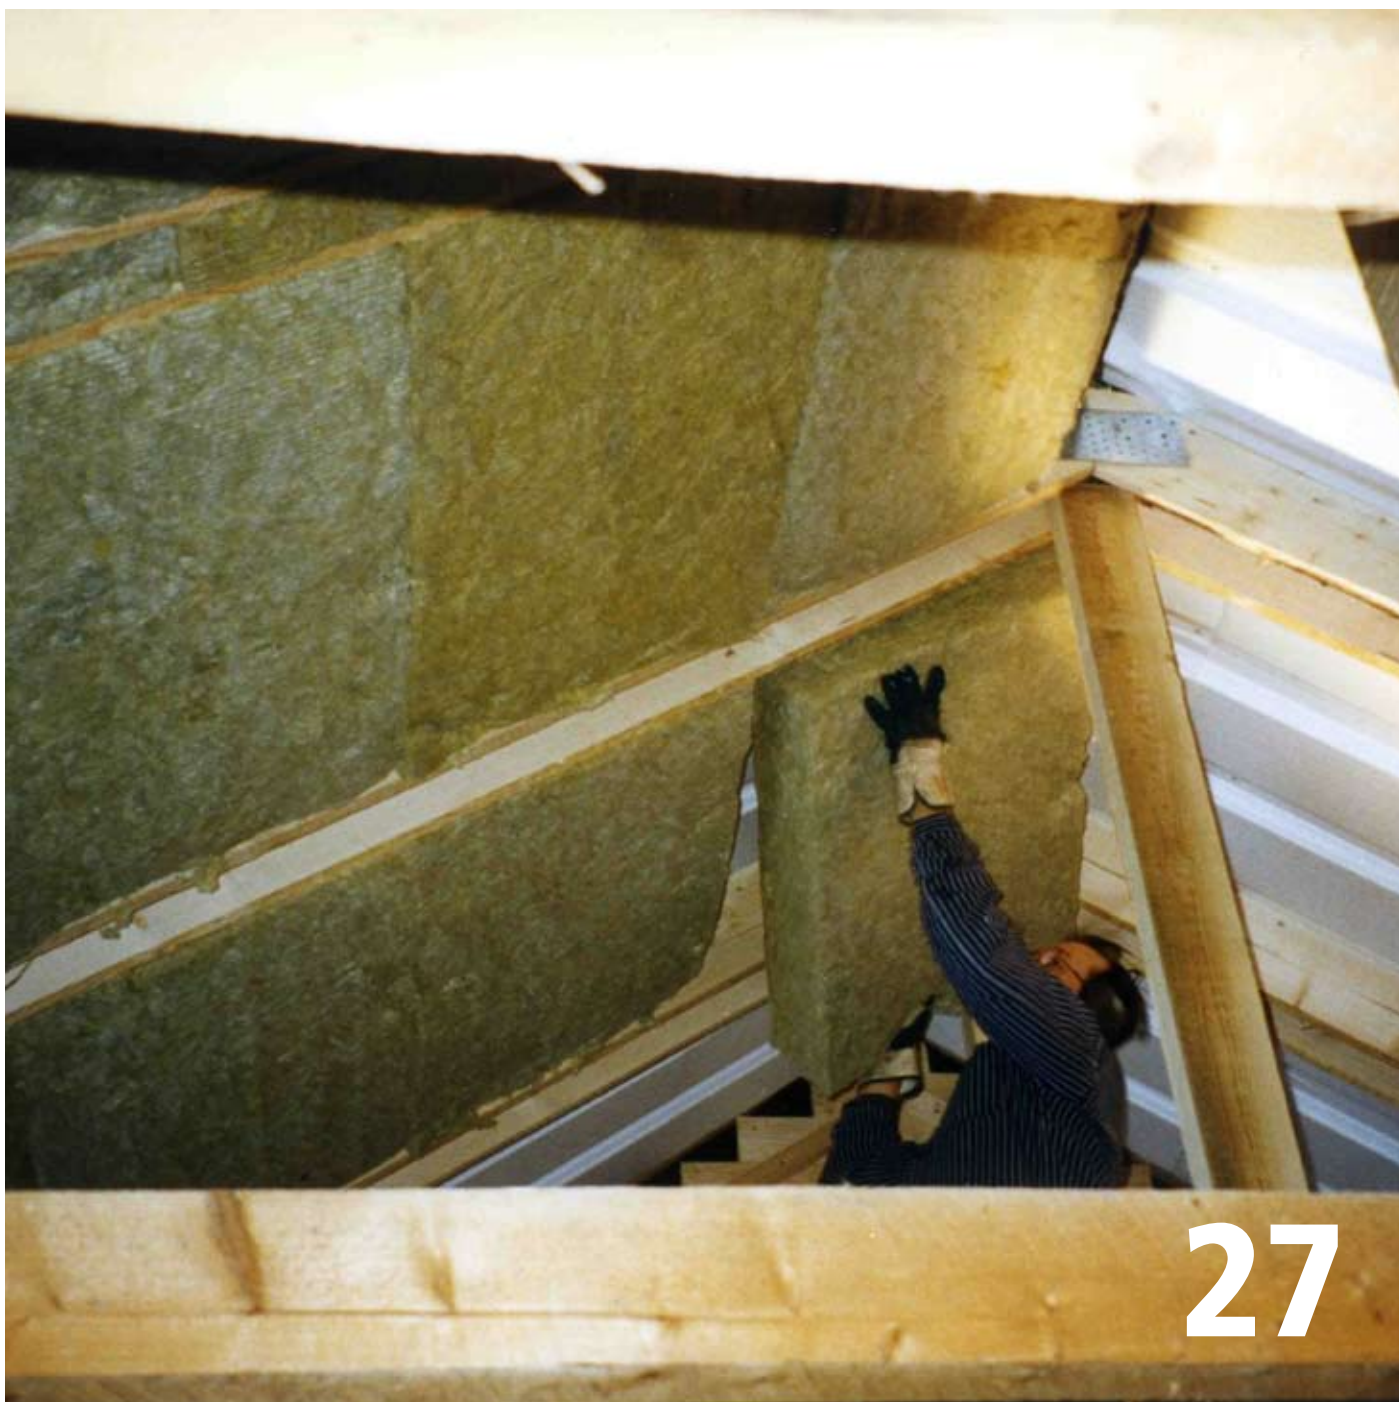
Taket isoleras med mineralullsskivor av Ove Nyström från
TFAB

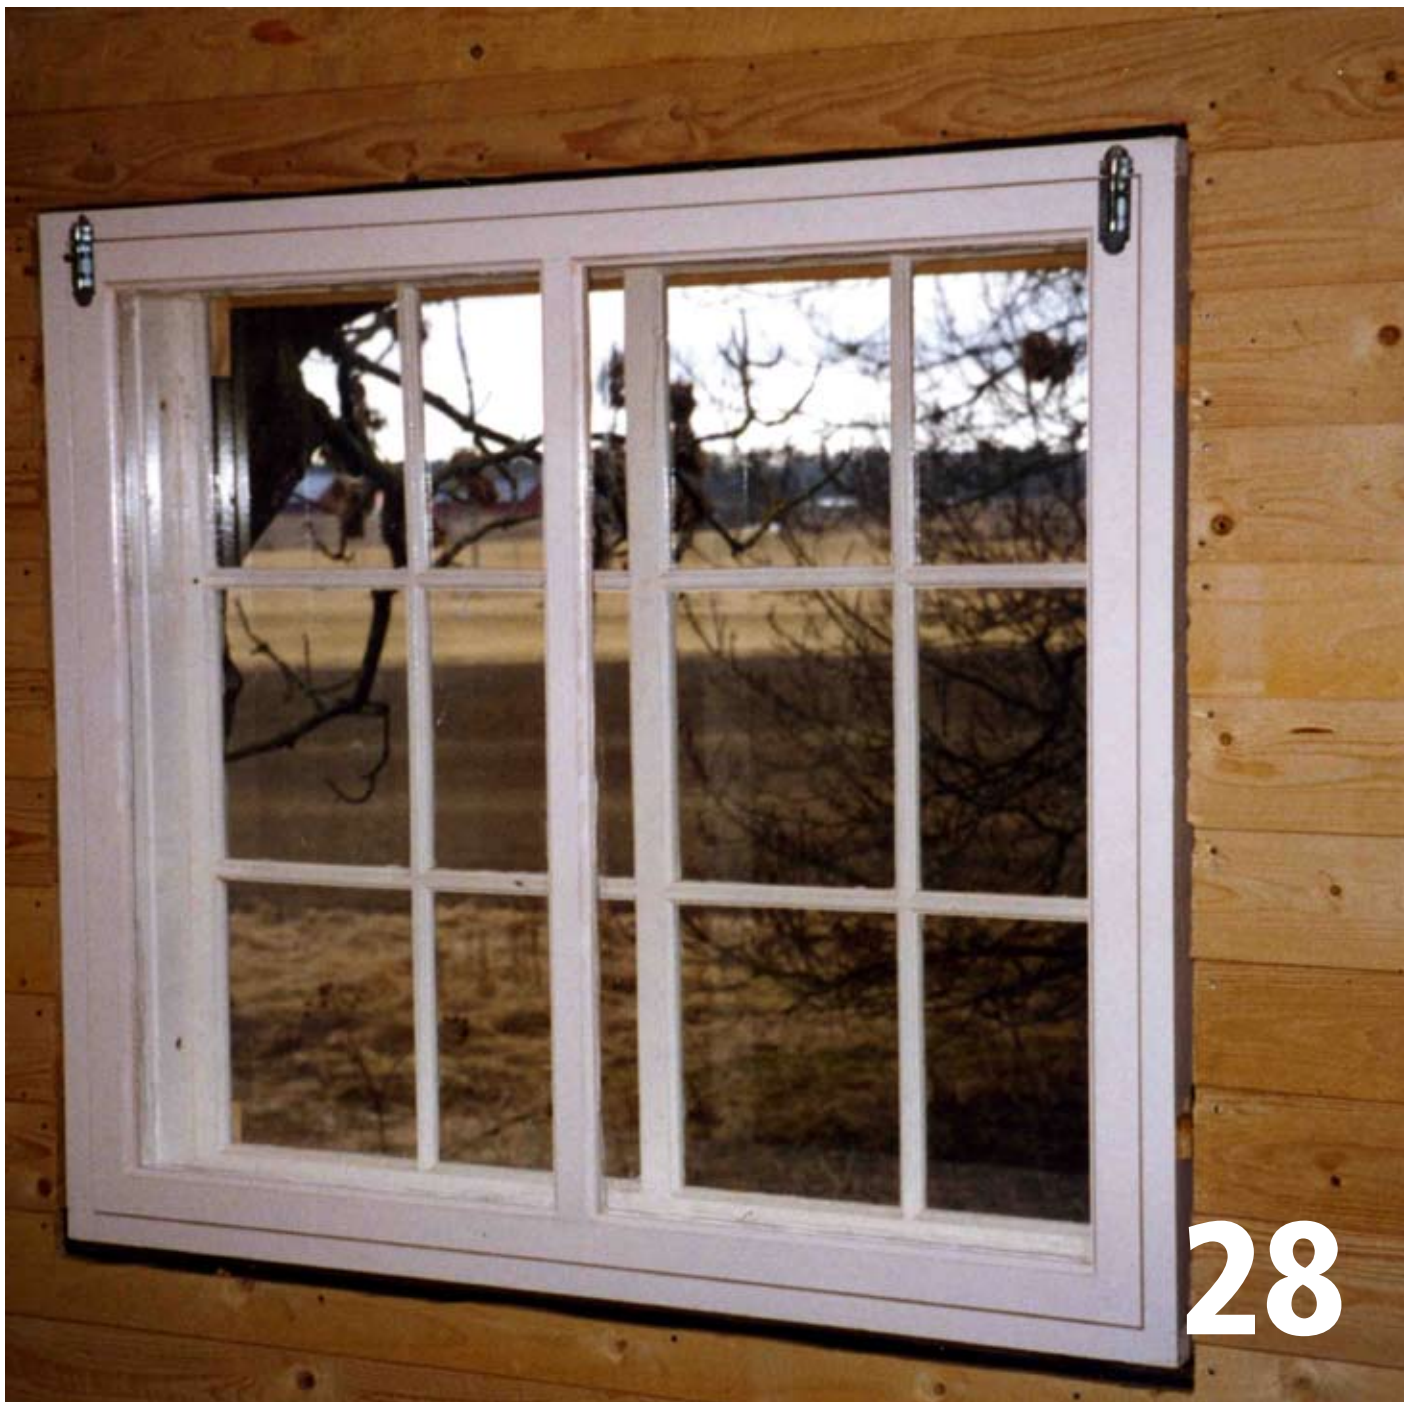
Första innanfönstret monterat
Bilden tagen 1998-03-03.

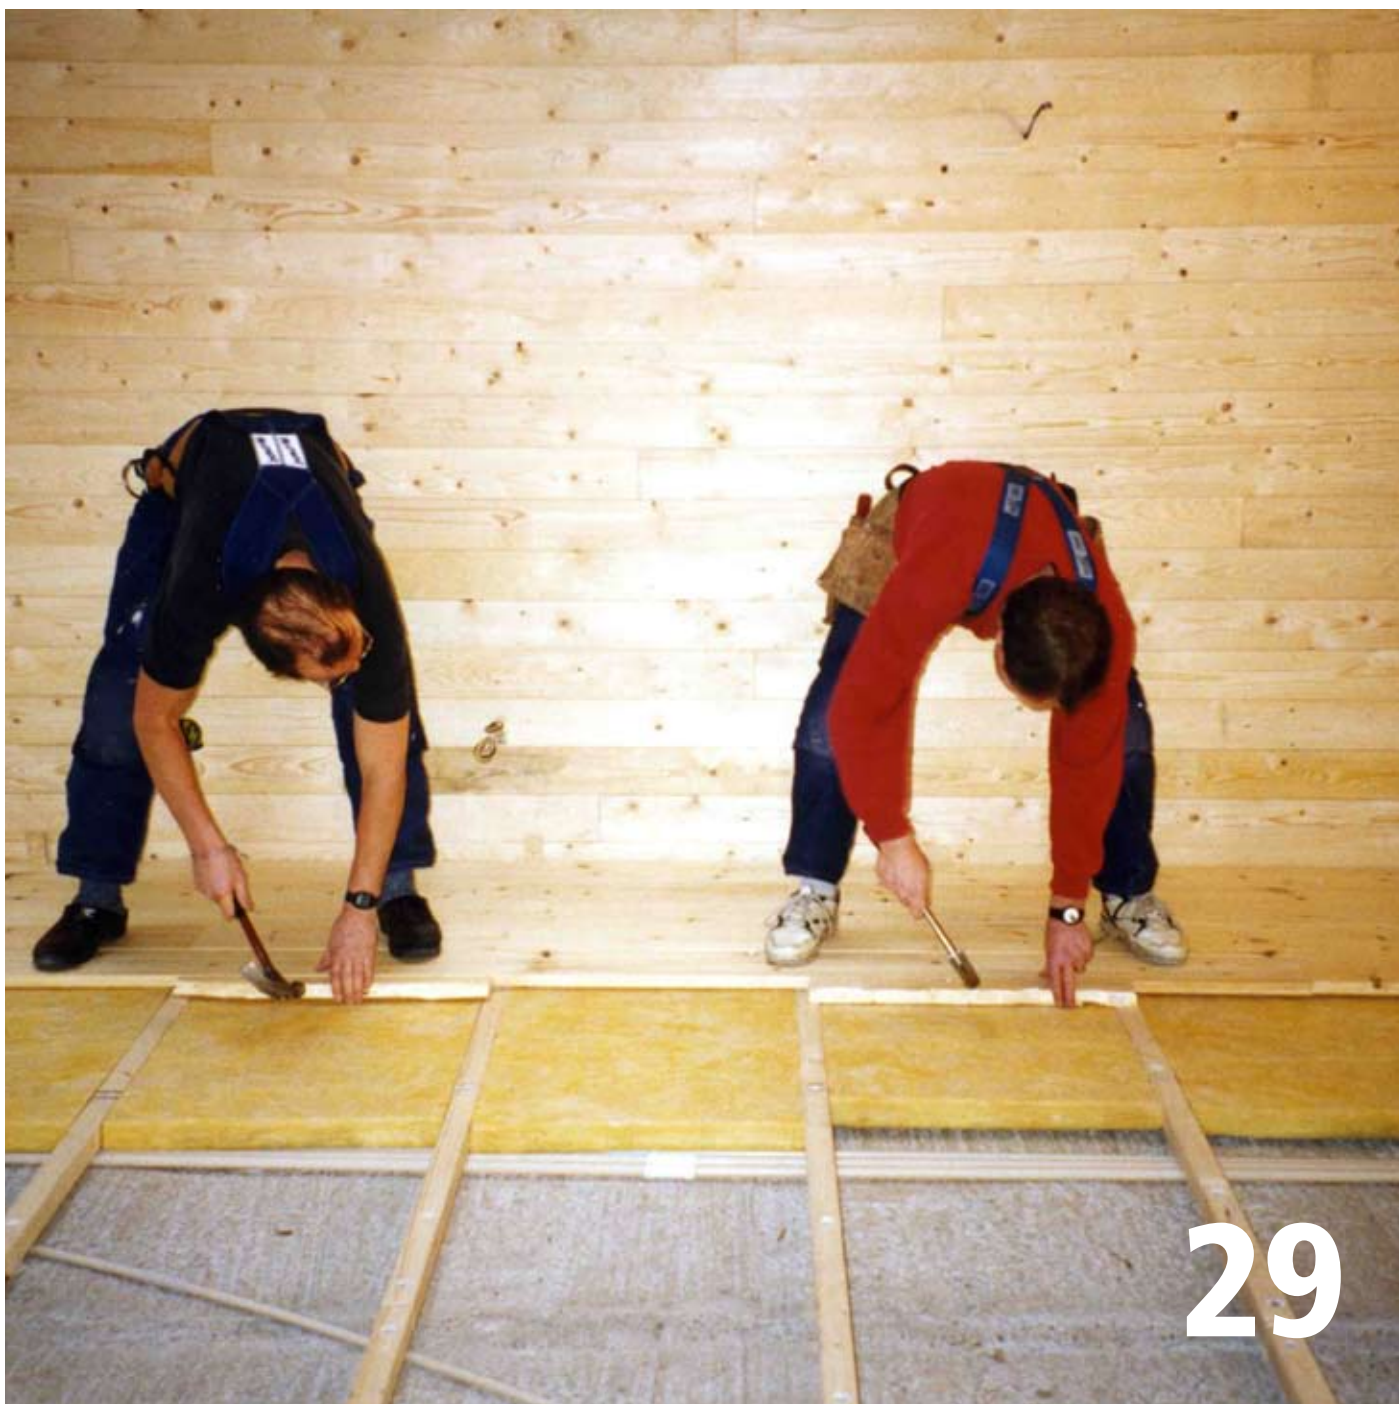
29

TFAB:s snickare Niklas Nygren t.h. och Ove Nyström lägger det nya trägolvet.

I bakgrunden ytterväggen invändigt klädd med liggande råspont. Golvet är isolerat med mineralullsskivor och luftat.
TFAB ställde de två snickarna till förfogande från och med 1997-12-01

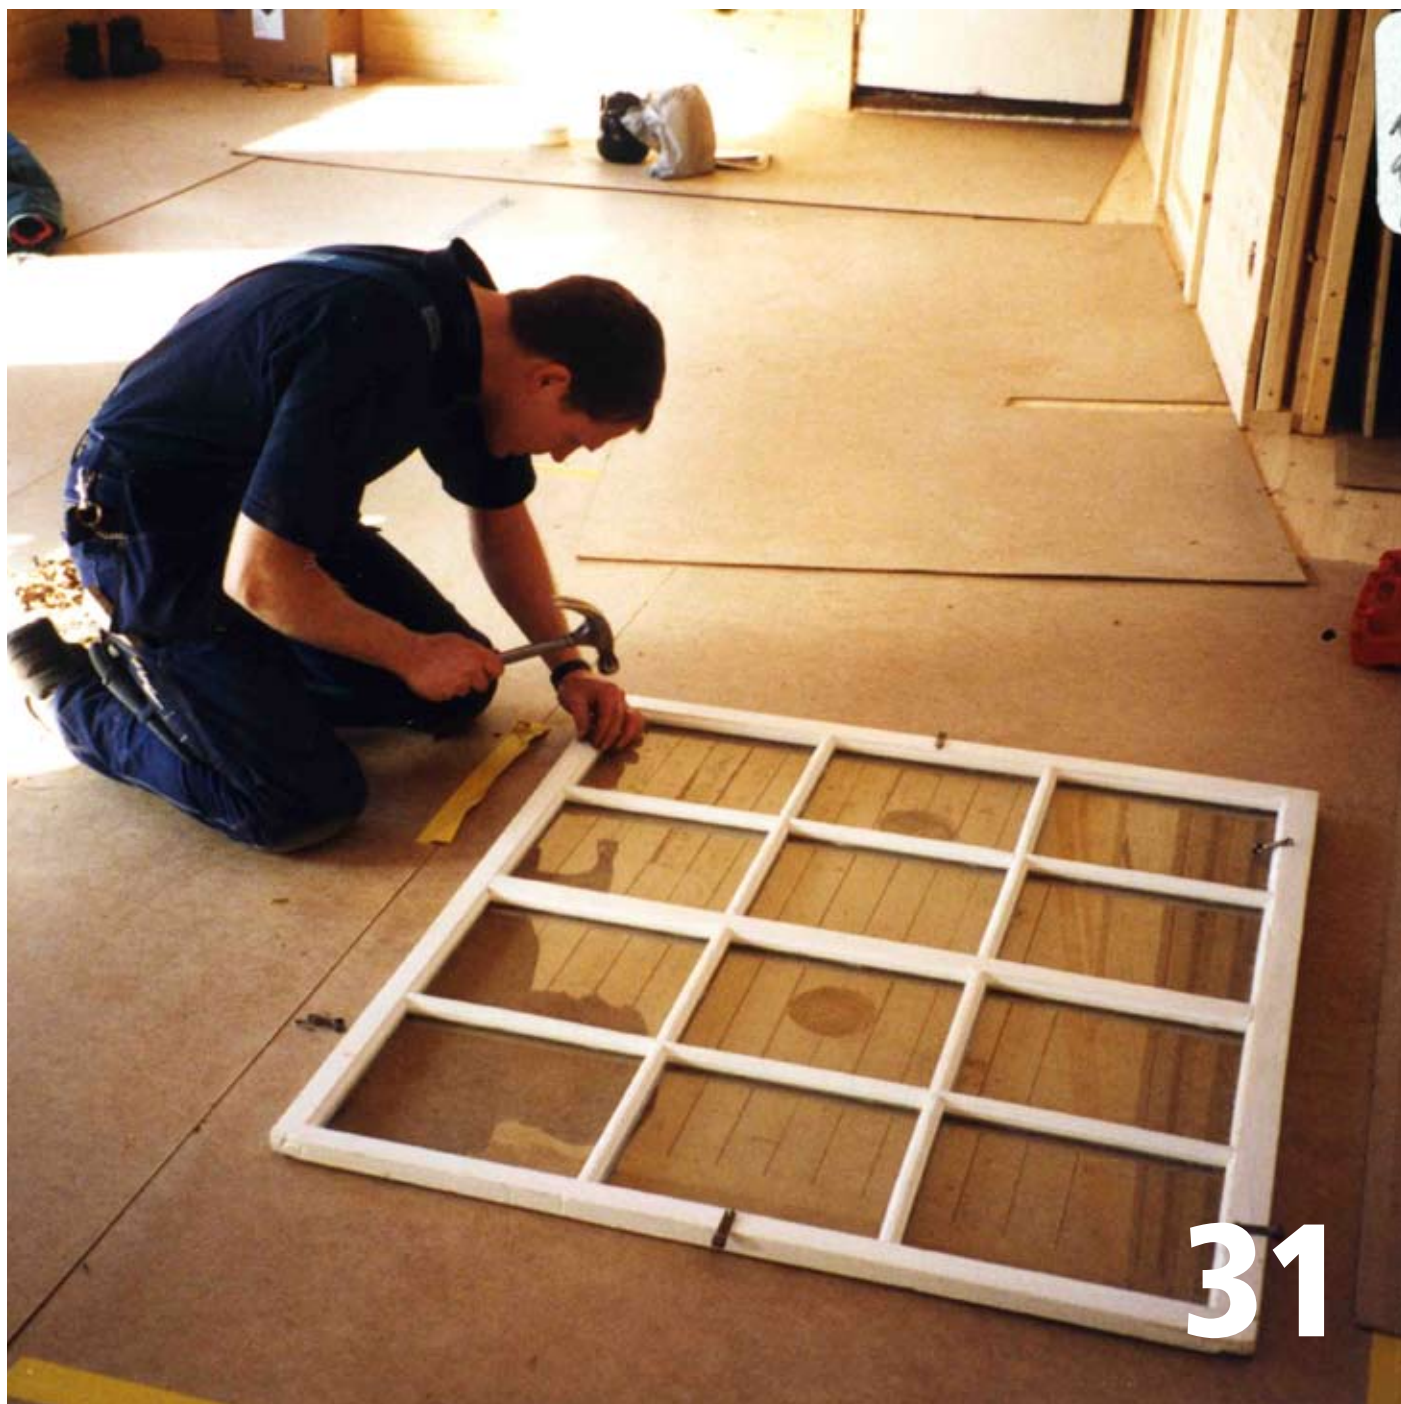
31

Ove återmonterar de gamla beslagen på de reoverade
ursprungliga ytterfönstren

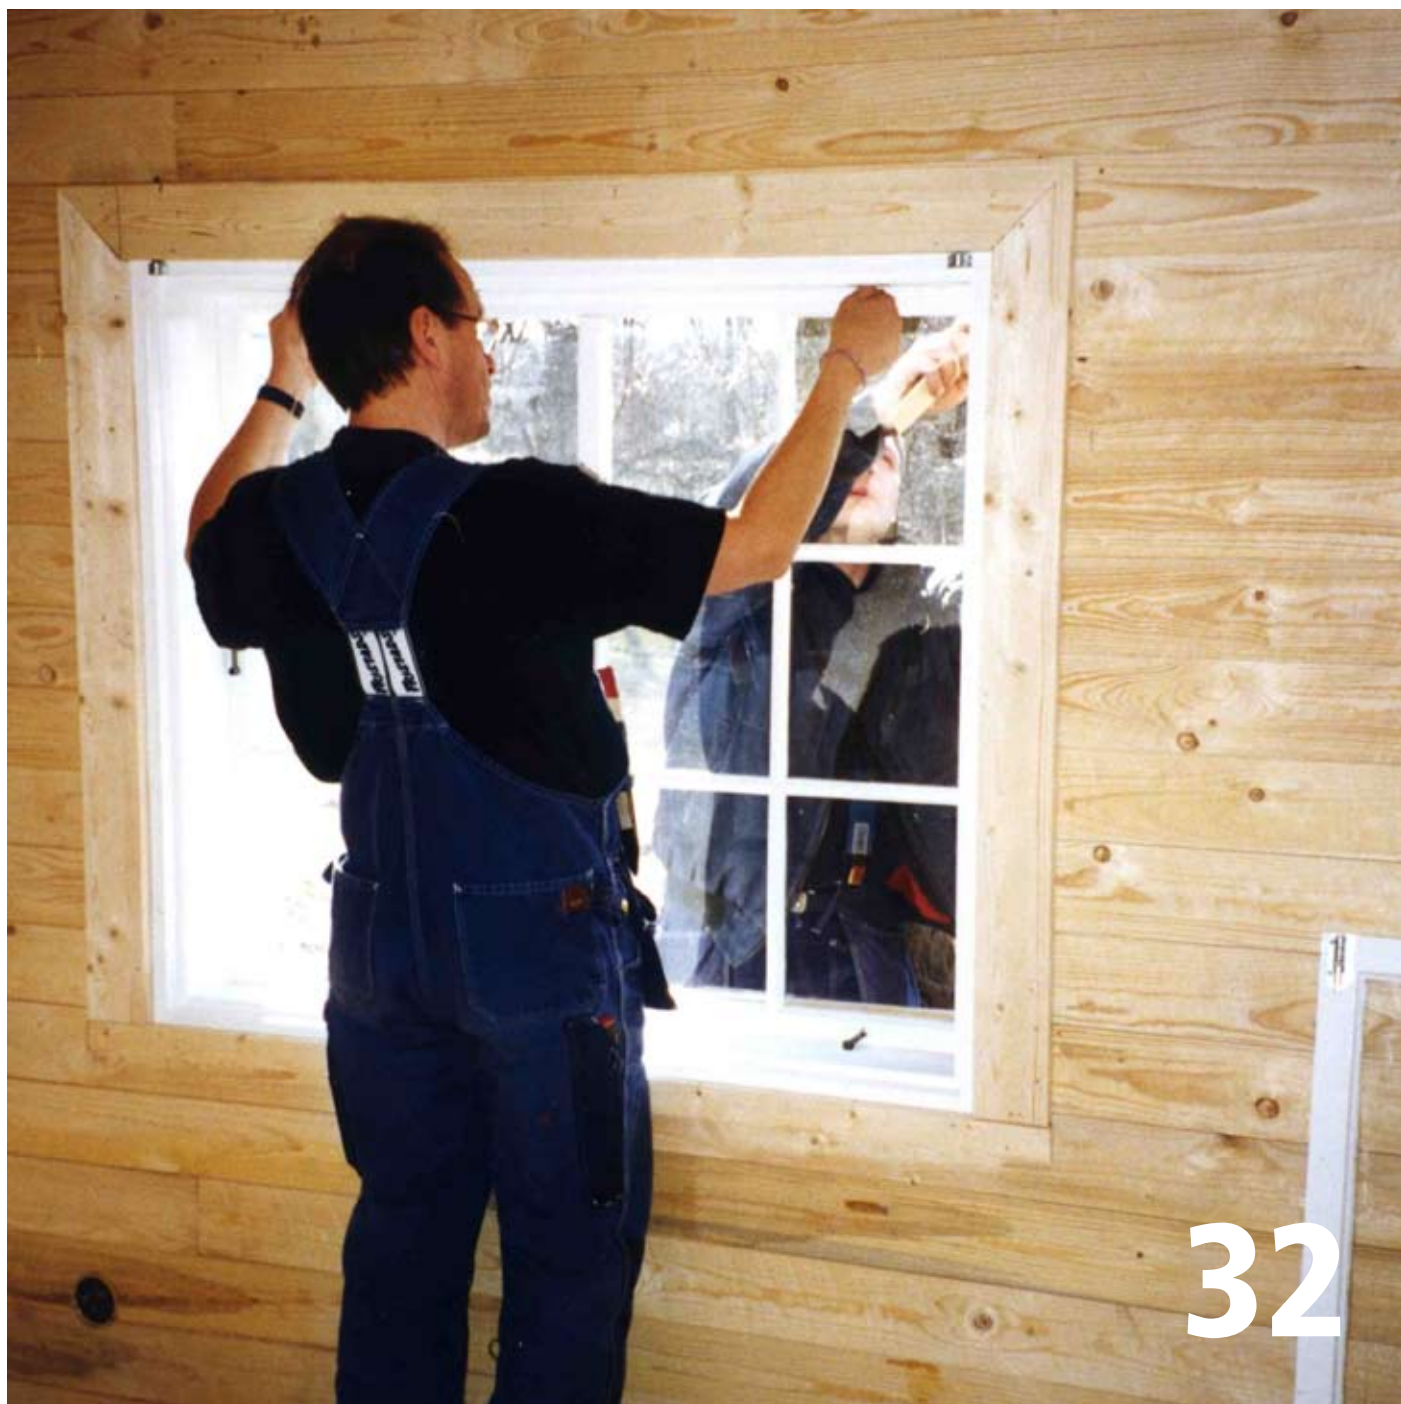
Ove sätter upp ett ytterfönster i en av fönsteröppningarna

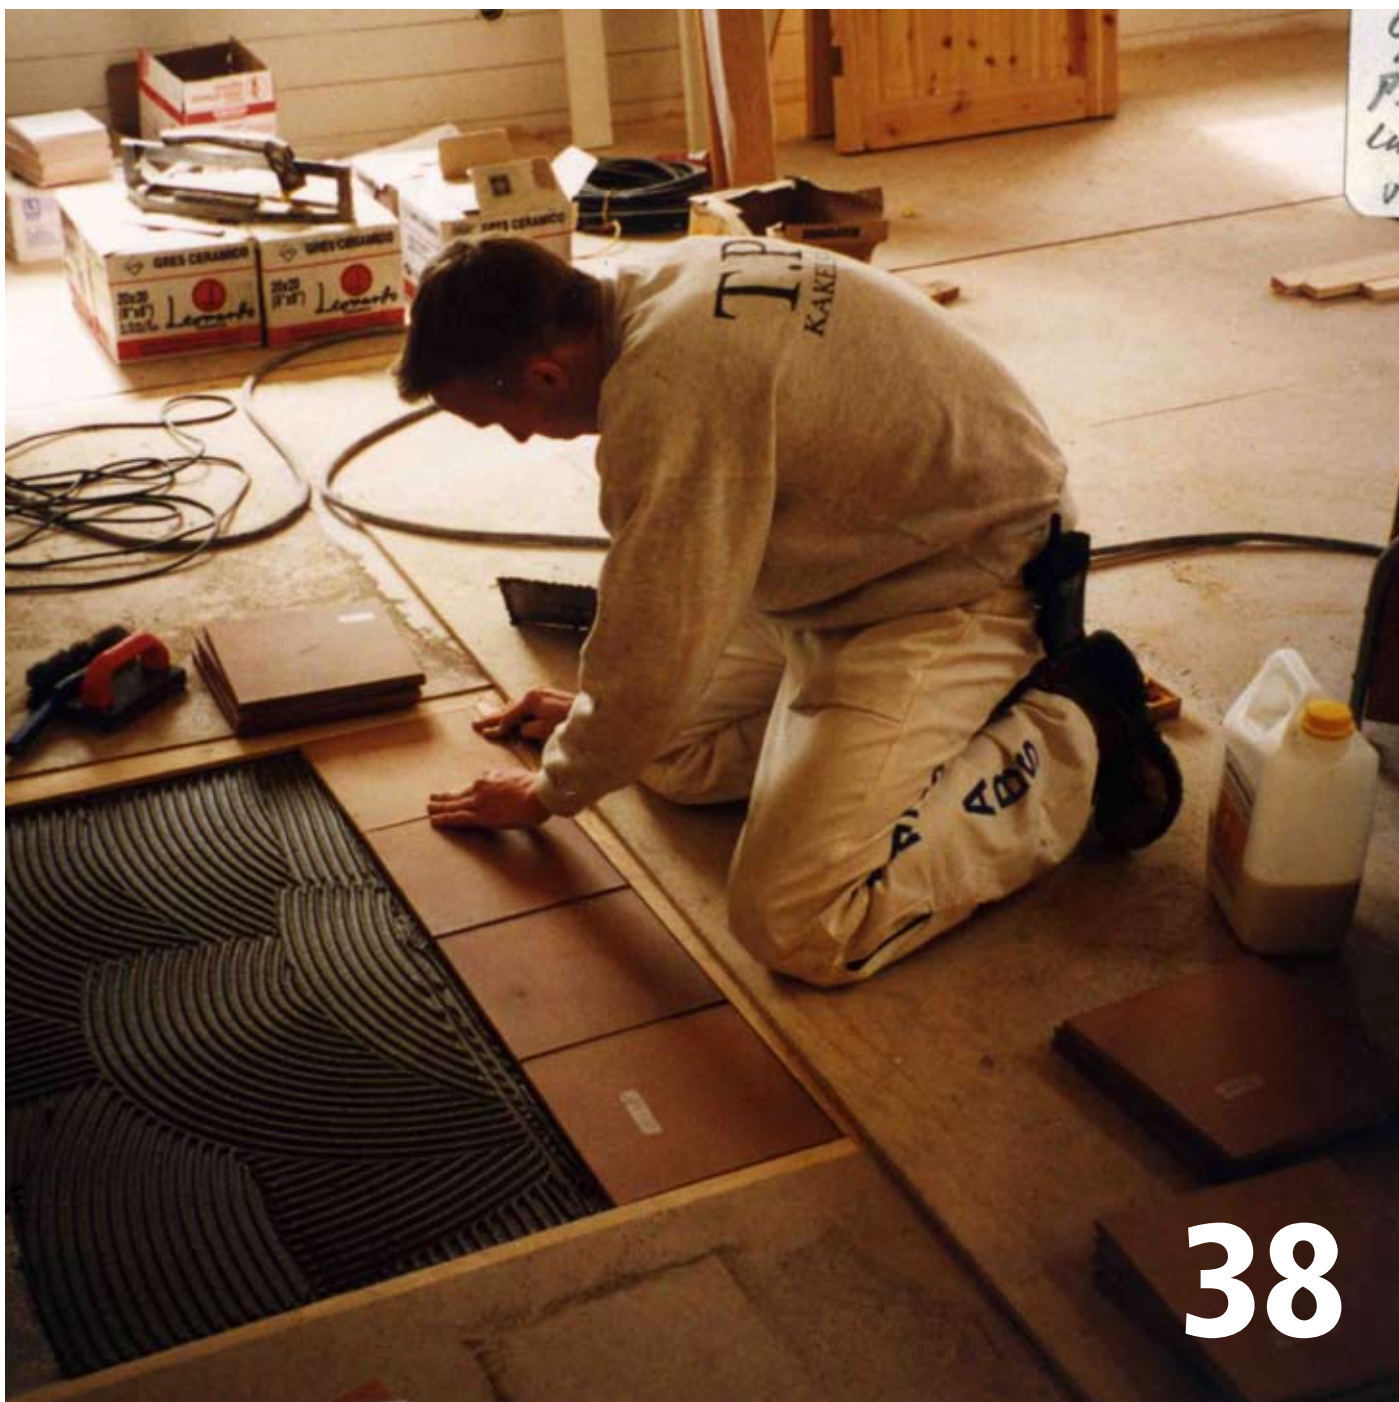
Peter Bard lägger klinker vid kaminen
Bilden tagen 1998-05-14
Klinkret skänkt av Buchtal Byggkeramik

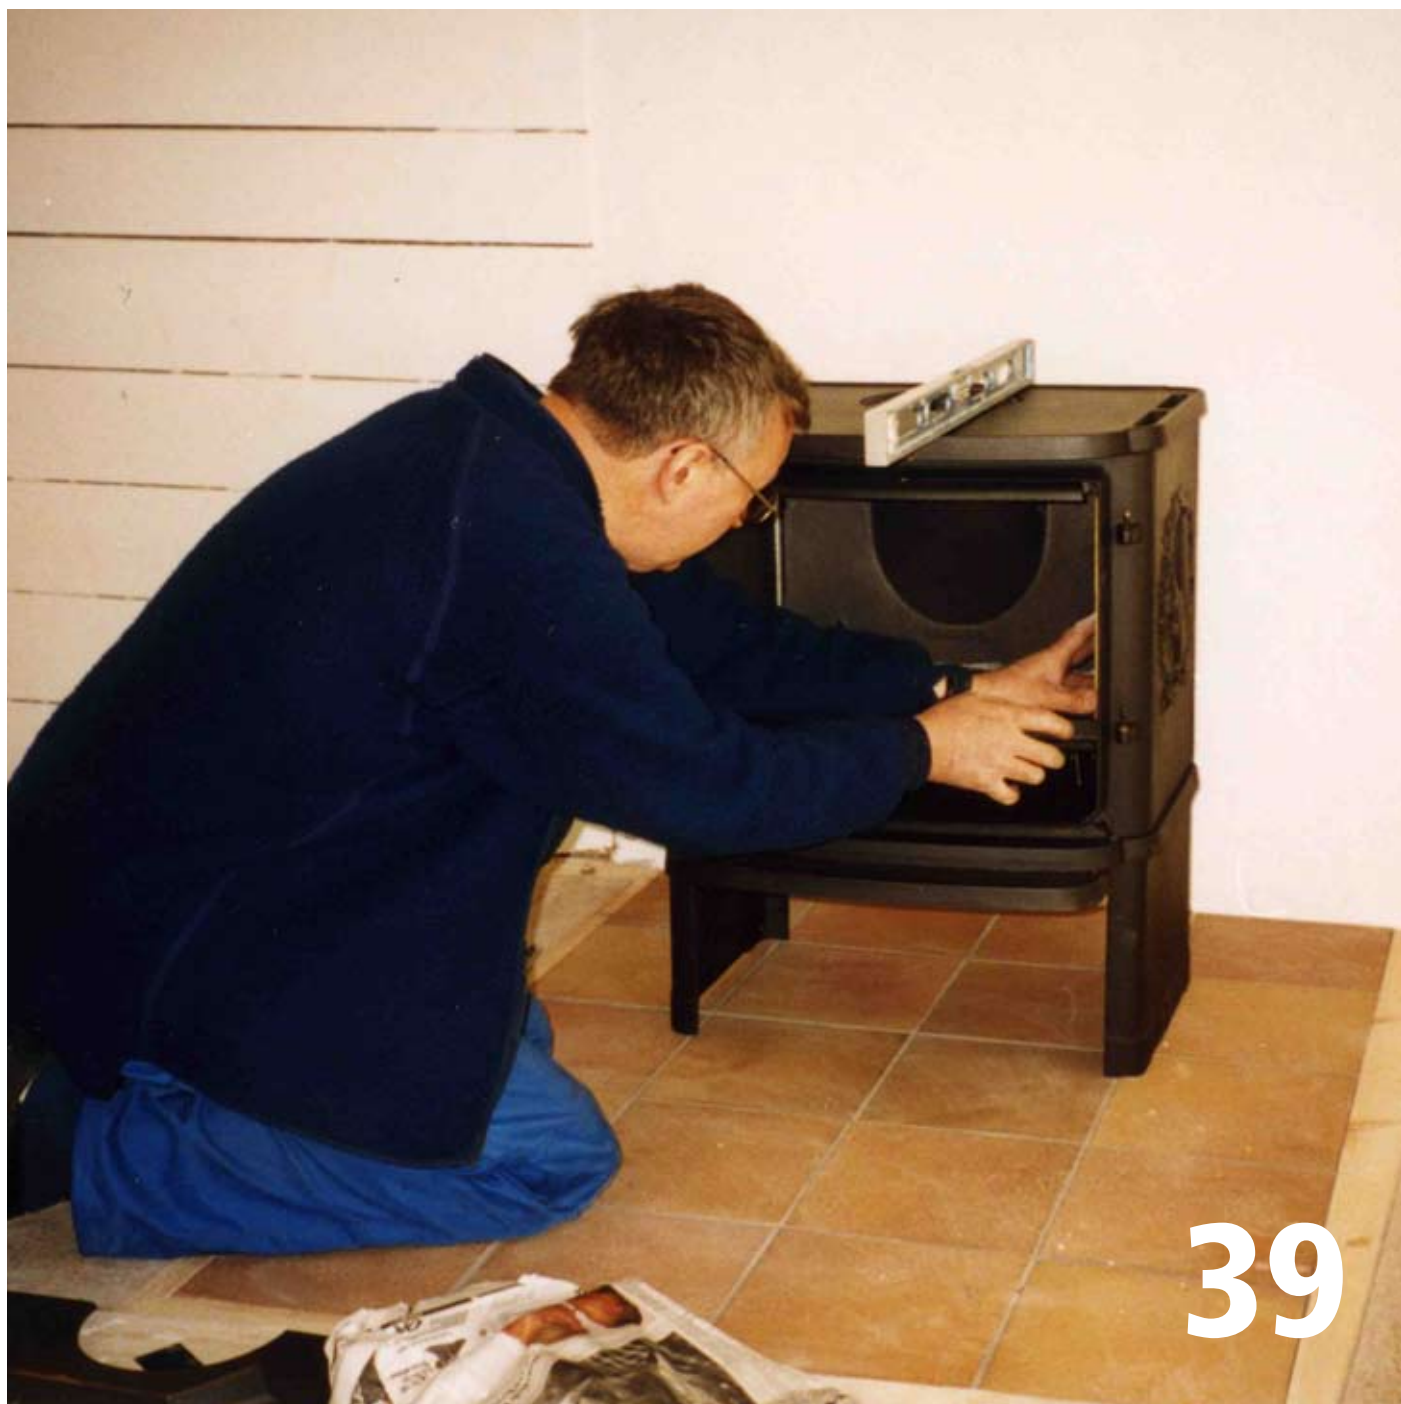
39

Cay Johansson monterar kamin skänkt av Täby Energi

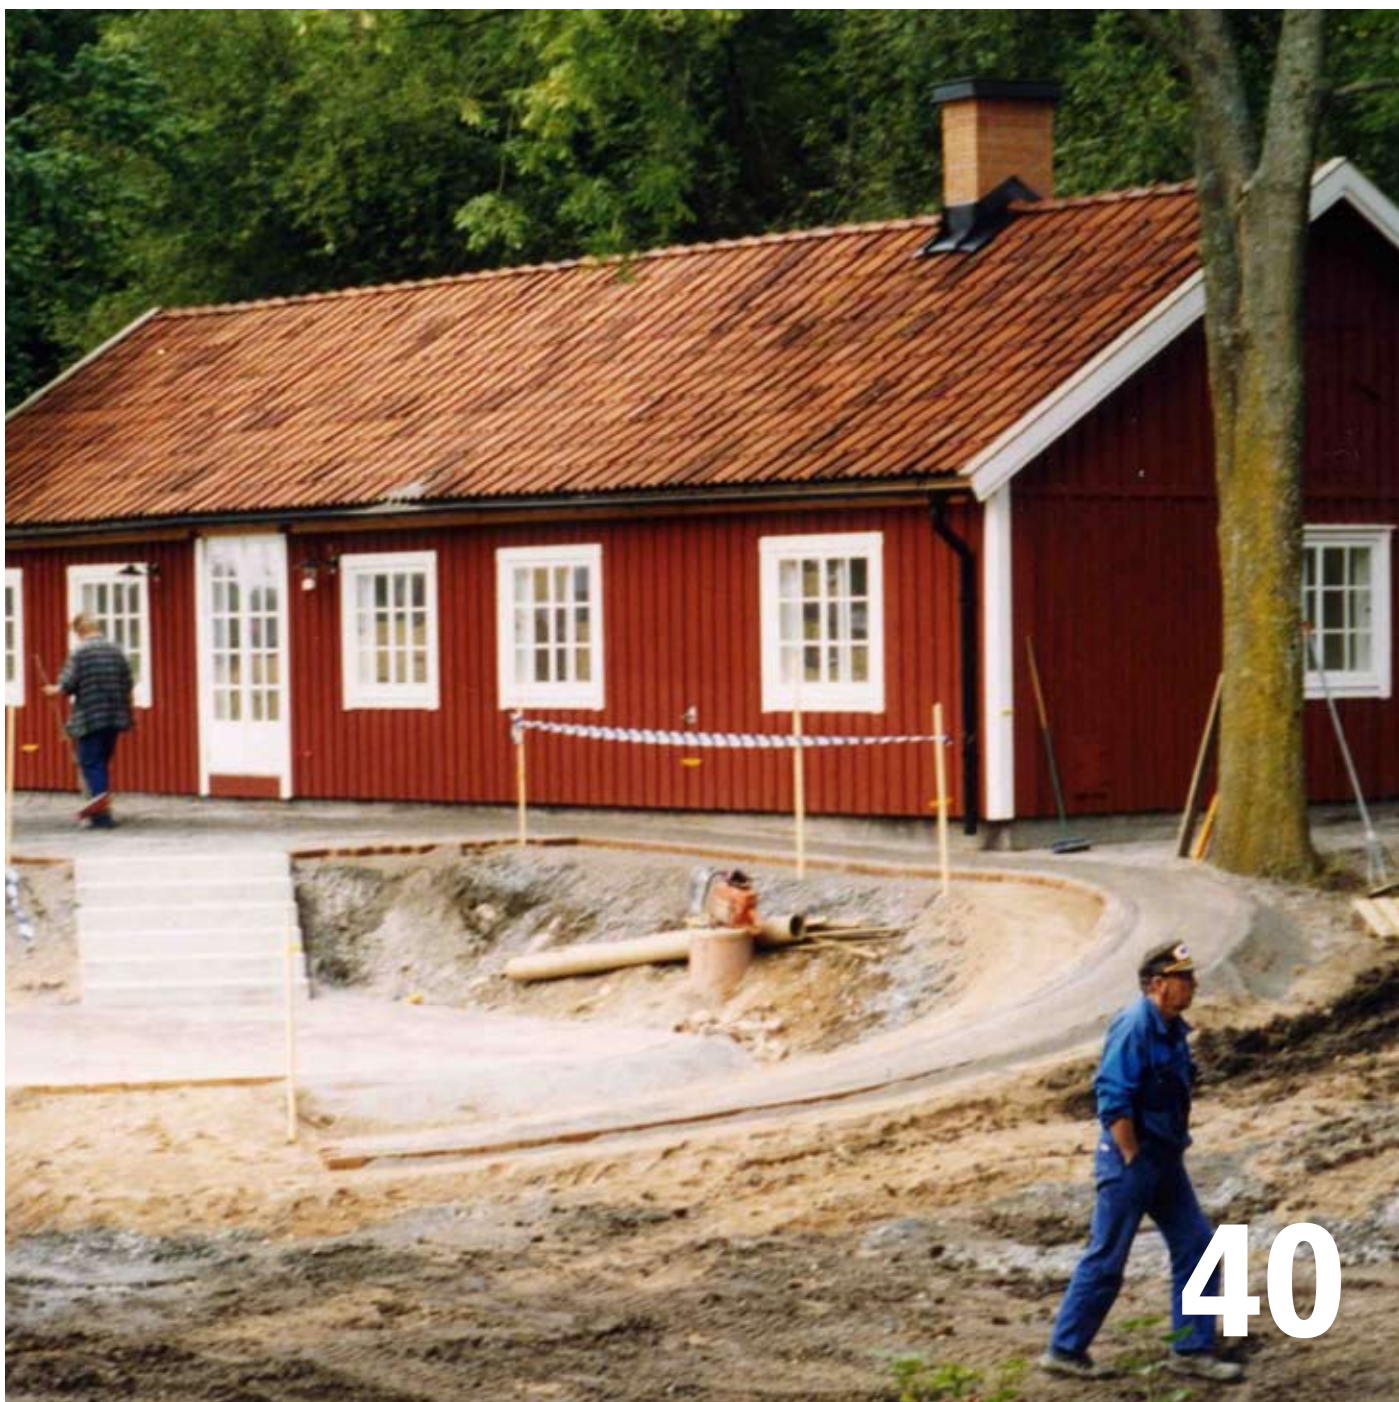
Arbete med terrassen

I mitten syns en betongring, i vilken den pump placeras som pumpar avloppsvattnet till den högre belägna trekammarbrunnen

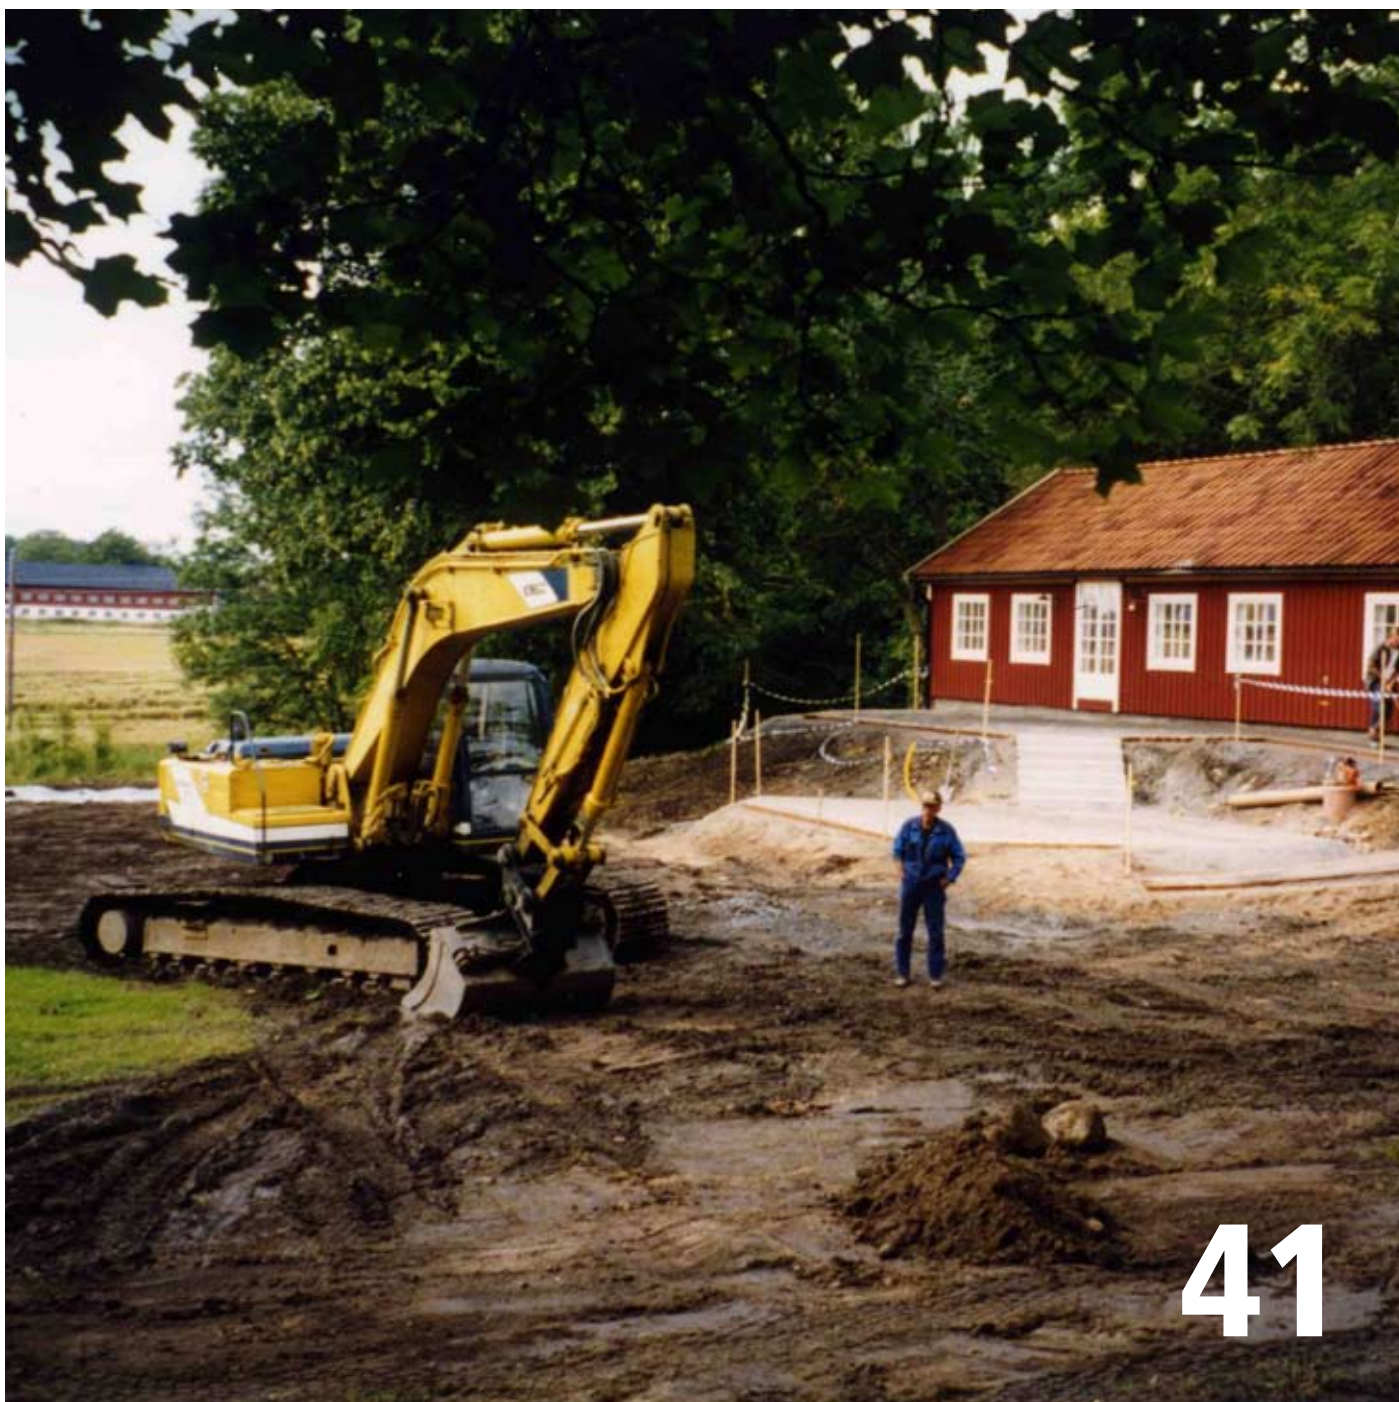
41

Grävskopa som används till att gräva för
avloppsledning och för markplanering

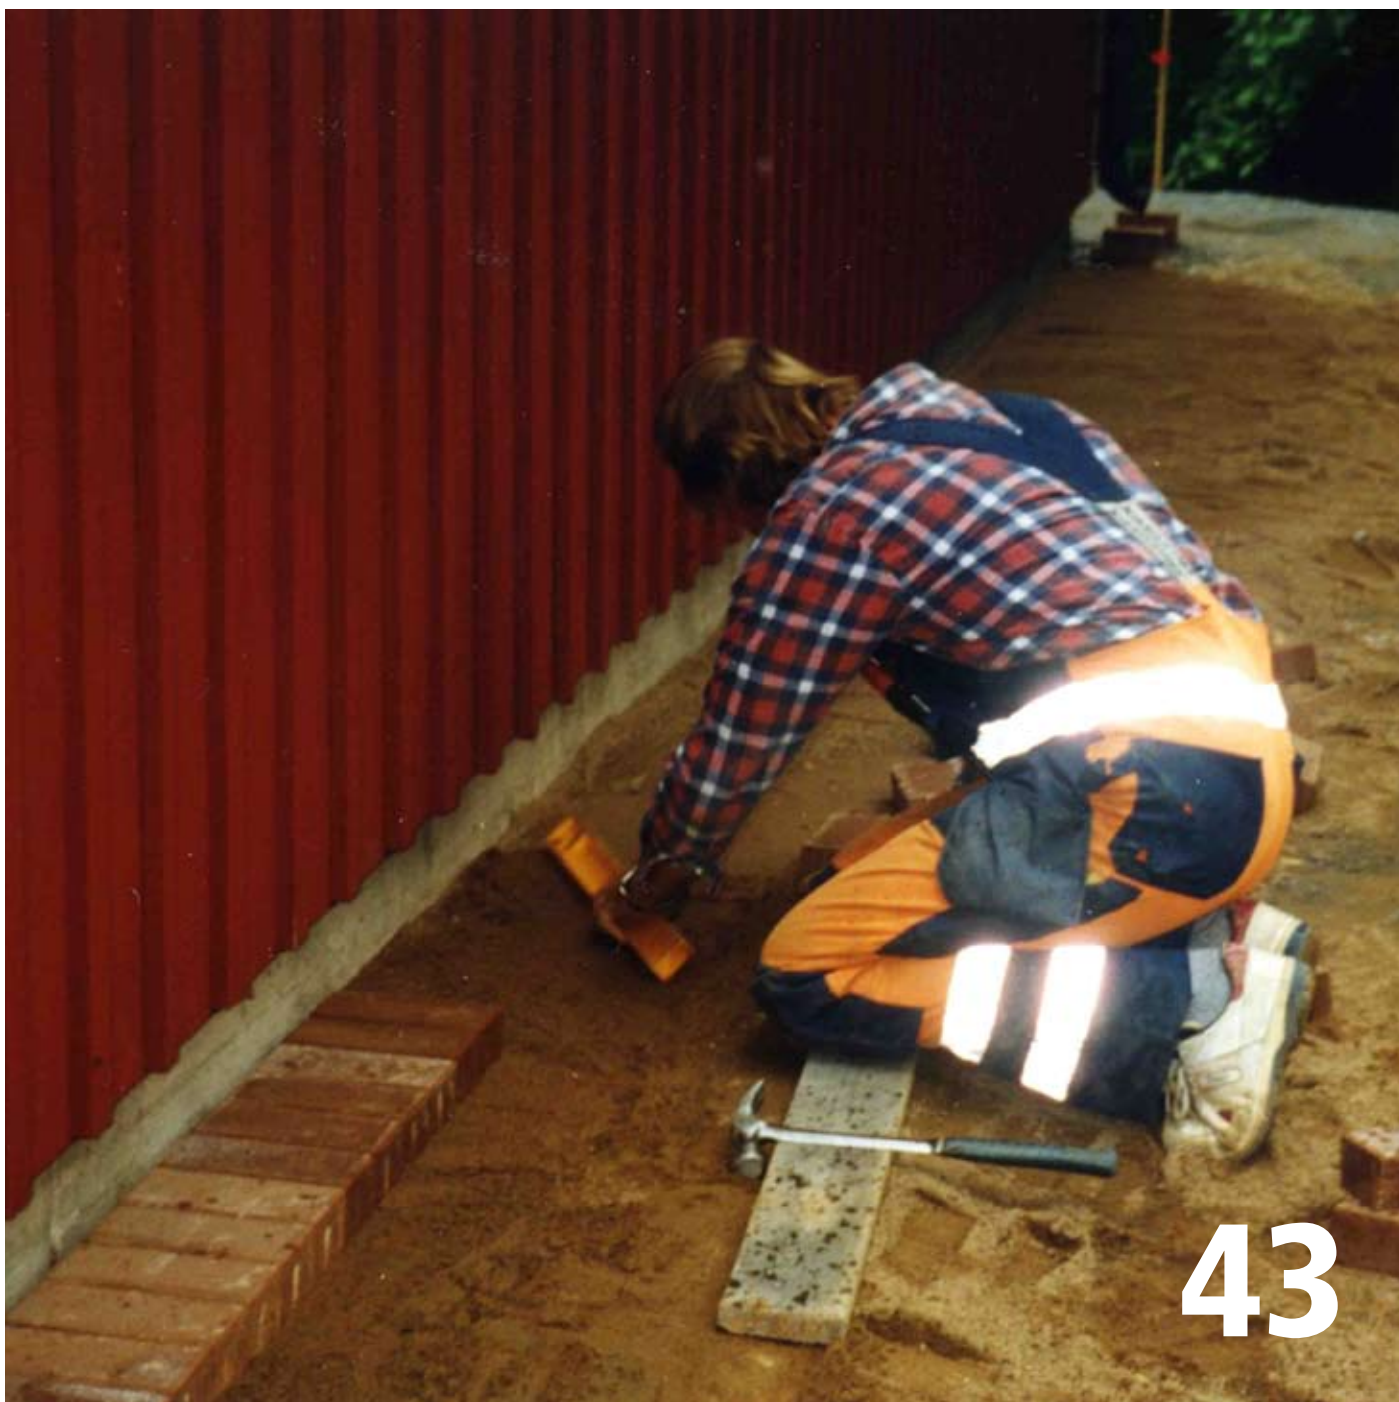
Läggning av betongstenskift längs norra fasaden

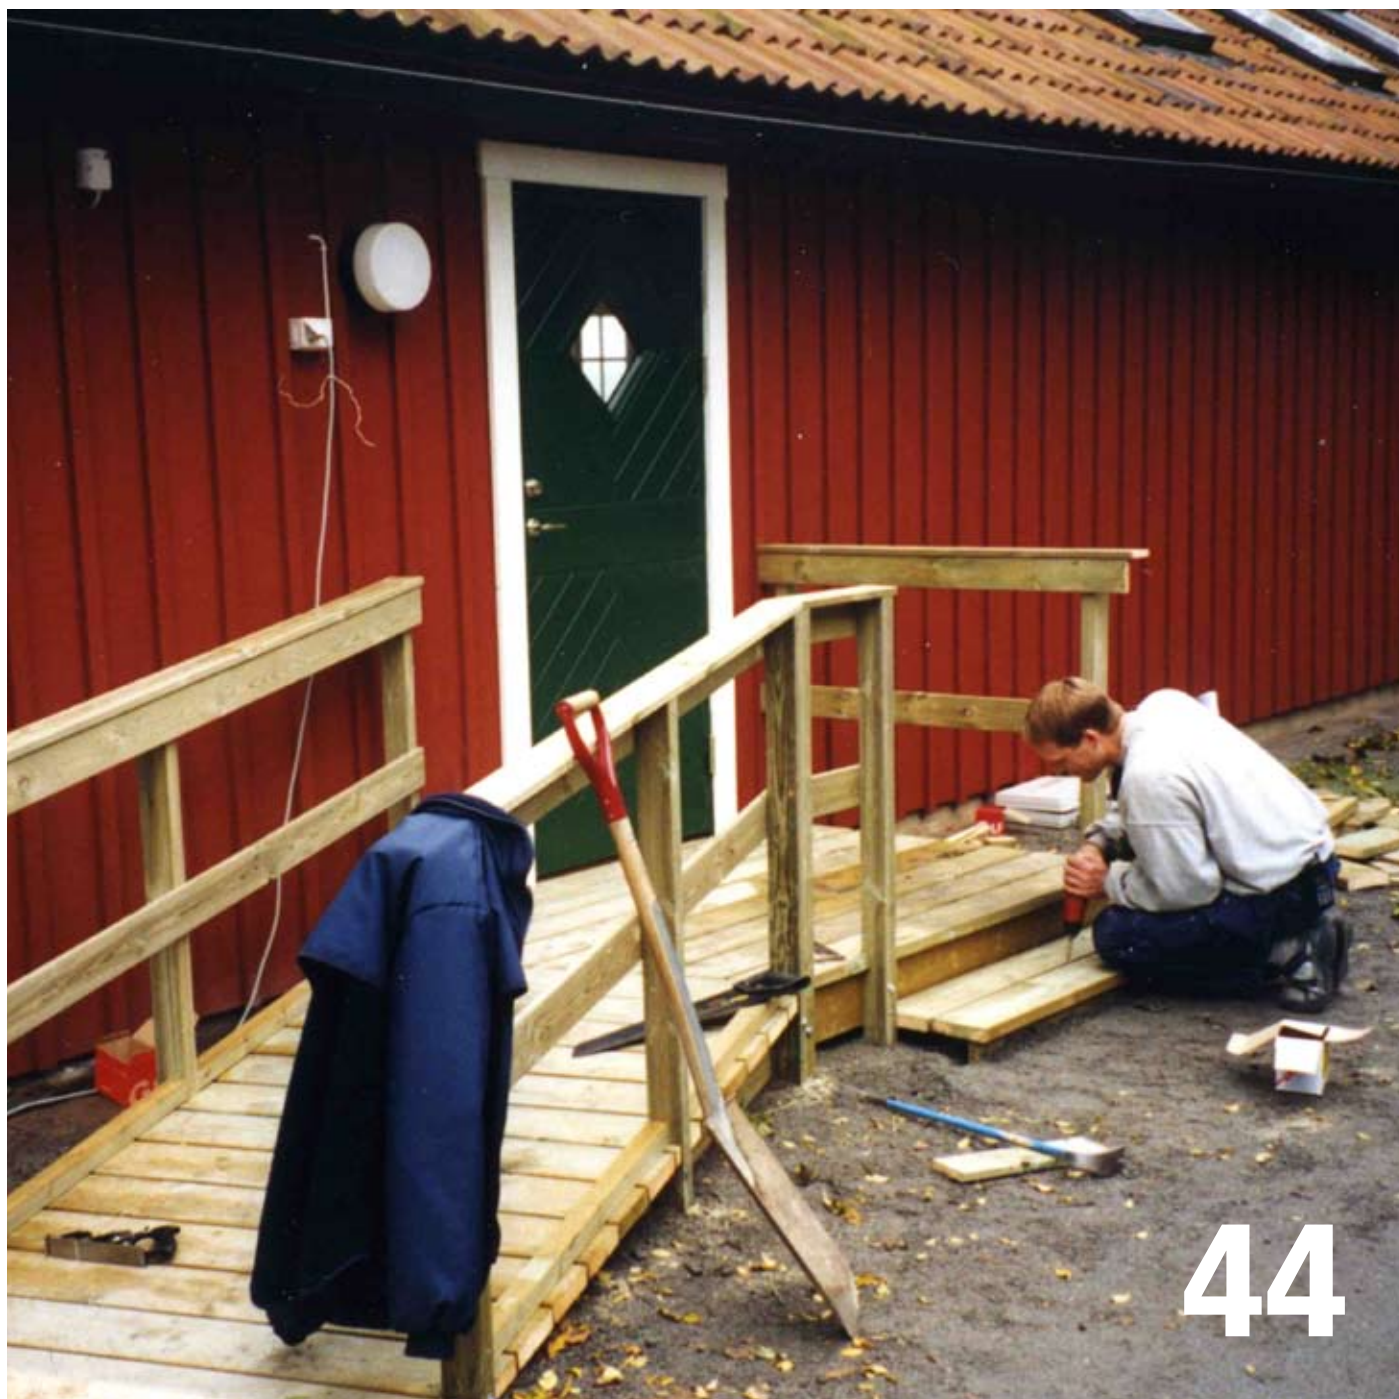
Niklas bygger ramp och trappa till entrén på norra sidan
