**Renovering av Hönshuset
1995–1998**

**Arkitekter och projektledare var:
Tore Dareljus, Åke Arell och Nils Carlsson**

**Dokumentation
av text och bild: Åke Arell**

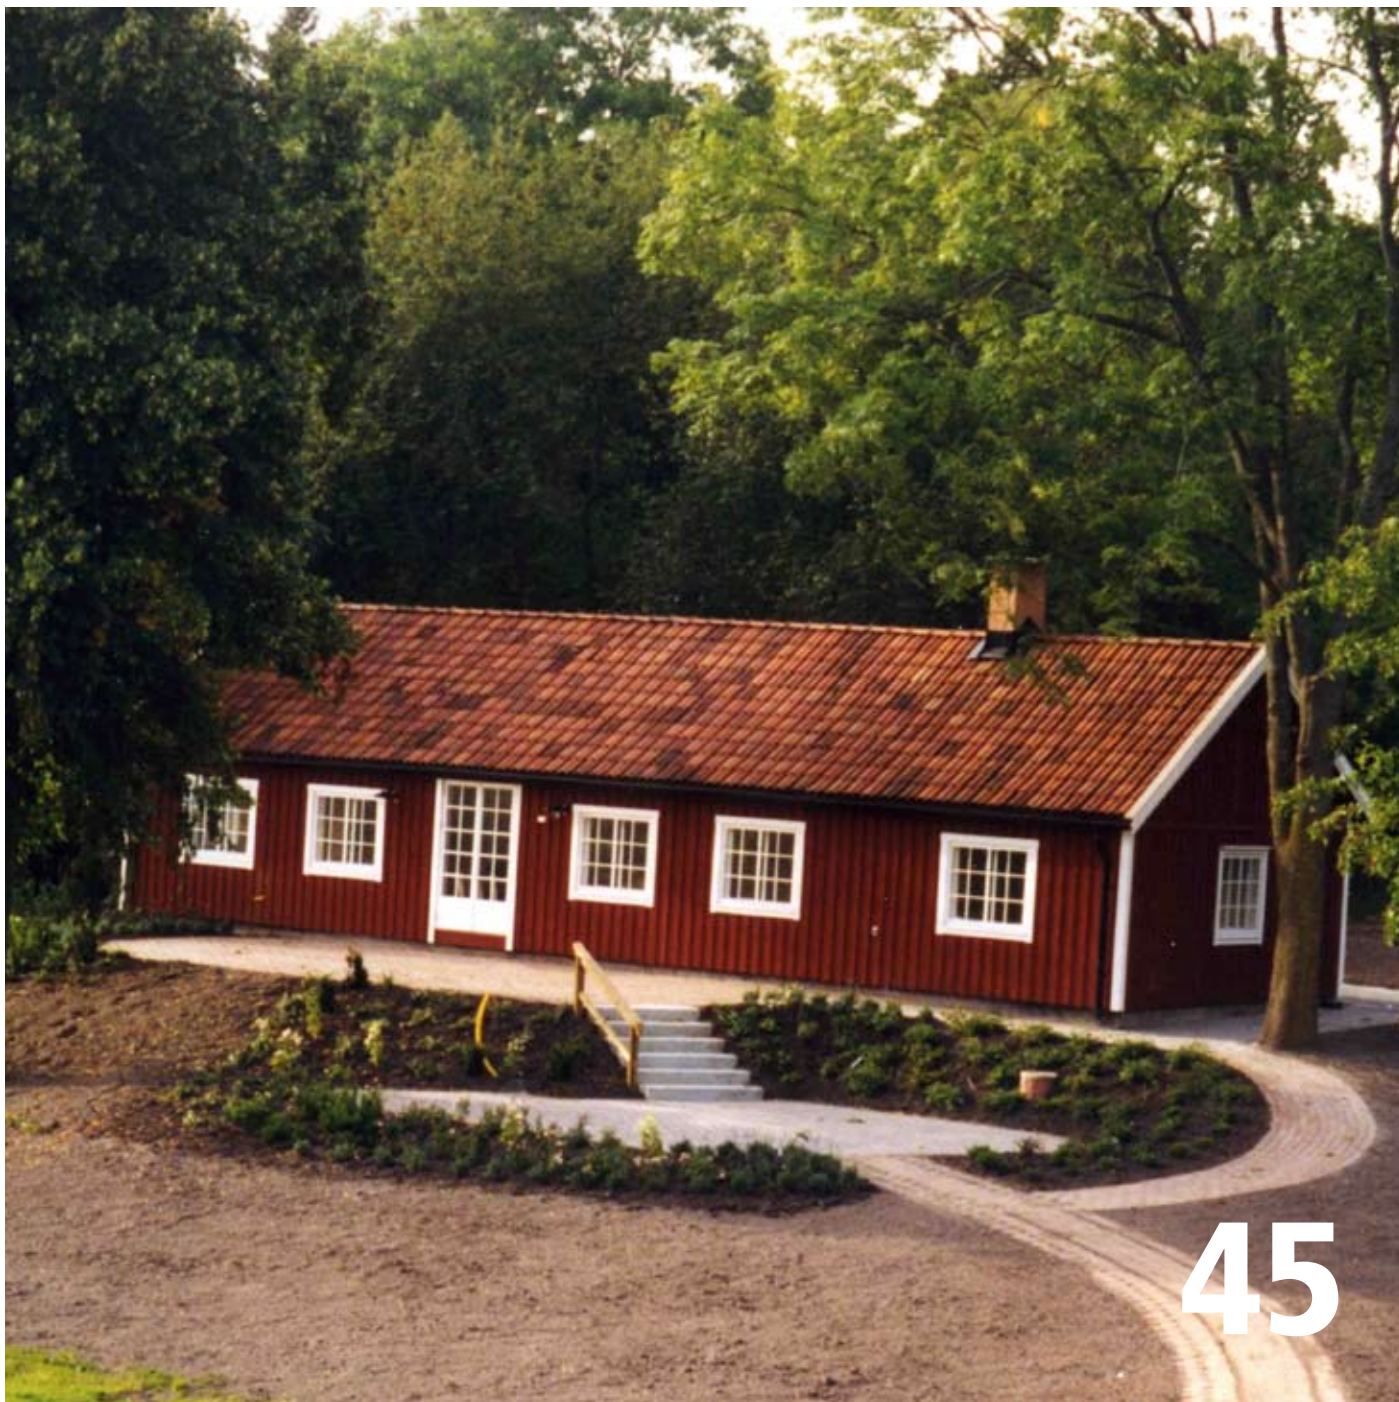
Hönshuset efter renoveringen.
Jämför med bild på första sidan,
tagen på samma plats
